INWESTOR	SPÓŁDZIELNIA MIESZKANIOWA OS. KOPERNIKA 10, 34-100 WADOWICE
OBIEKT	BUDYNEK PRZY UL. MICKIEWICZA 19 W WADOWICACH DZ. NR 3396/1, OB. WADOWICE
NAZWA PROJEKTU	PROGRAM PRAC KONSERWATORSKICH REMONTU ELEWACJI KAMIENICY PRZY UL. MICKIEWICZA 19 W WADOWICACH.

BRANŻA	KONSERWACJA
FAZA	PROGRAM PRAC KONSERWATORSKICH
TREŚĆ	OPIS, DOKUMENTACJA ARCHIWALNA, DOKUMENTACJA FOTOGRAFICZNA
DATA O PRACOWANIA	CZERWIEC 2019

Program prac konserwatorskich remontu elewacji kamienicy przy ul. Mickiewicza 19 w Wadowicach,
dz. nr 3396/1, ob. Wadowice.

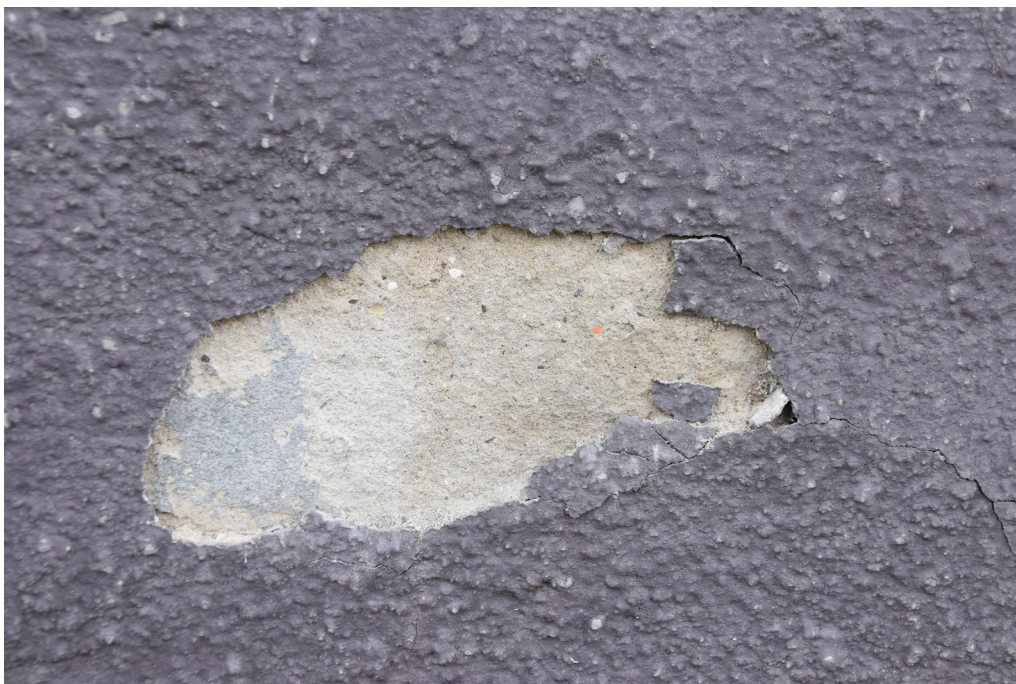
fot. 1: Naturalna odkrywka w pasie cokołu (odkrywka nr 2). Tynk pokryty jest cienką szlichtą w kolorze jasnoszarym. Na szlichtzie położony współczesny tynk typu baranek.

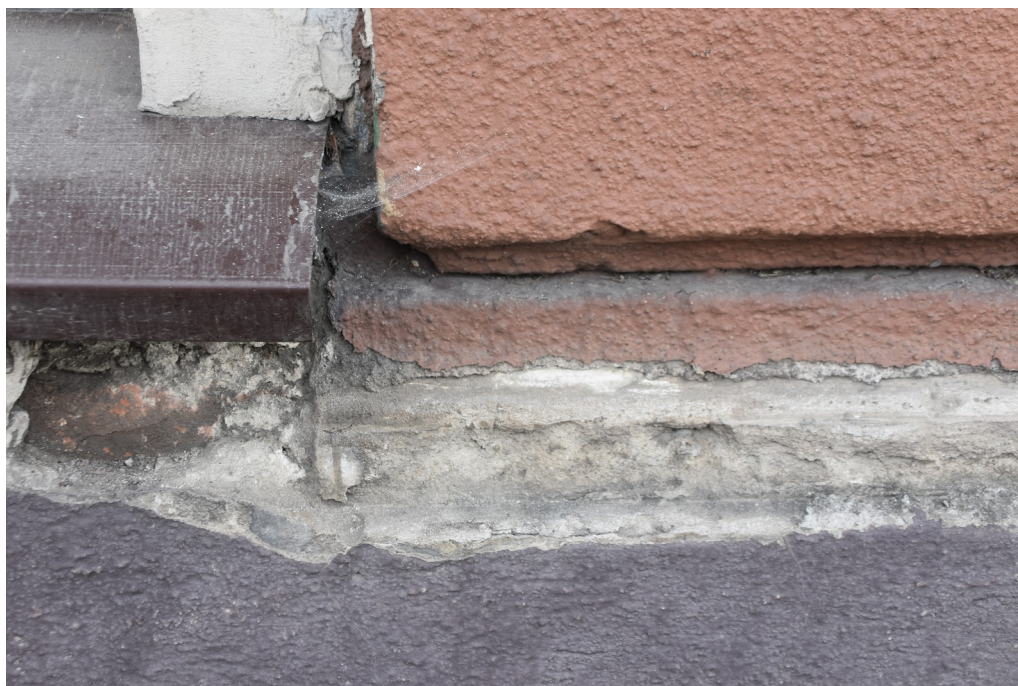
fot. 2: Odkrywka nr 1, elewacja frontowa. Poszerzona odkrywka naturalna ujawniła profilowanie cokołu skryte pod warstwą współczesnego tynku.

Odkrywki w obrębie cokołu ujawniły występowanie profilowania górnej jego części, ukrytej dotychczas pod warstwą współczesnego tynku. Cokół w narożach budynku jest przemurowany. Ze względu na skrzynki instalacyjne umieszczone w tej części elewacji – kilkakrotnie miejscowo przetynkowany.

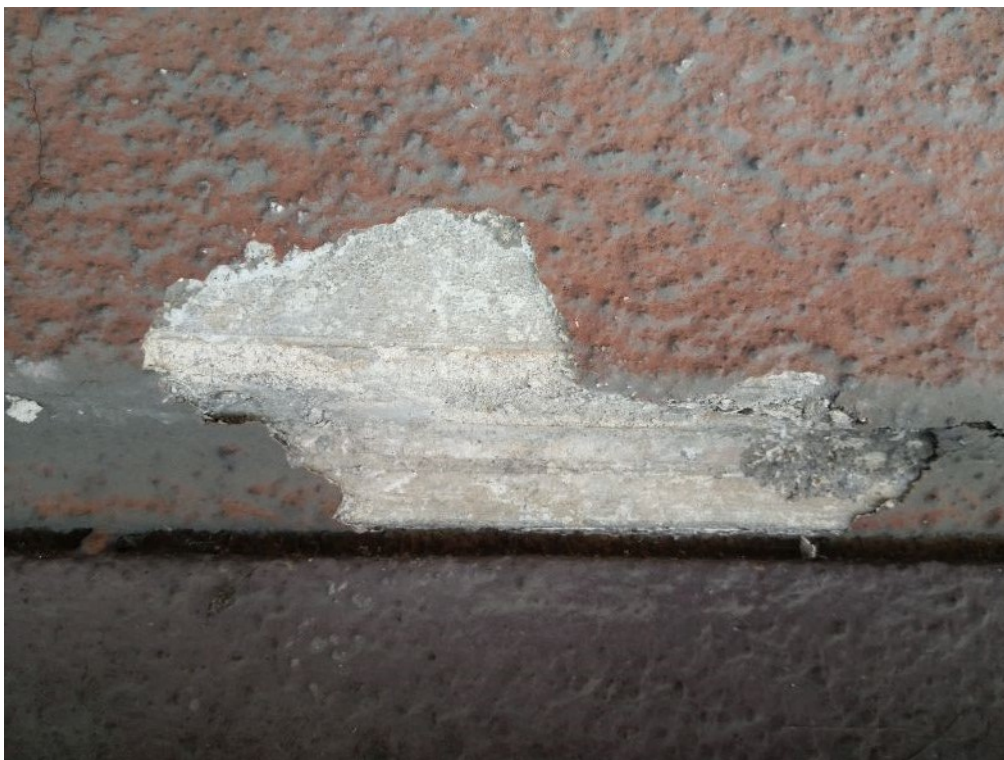
fot. 3: Odkrywka nr 1, elewacja frontowa. Poszerzona odkrywka naturalna ujawniła profilowanie cokołu skryte pod warstwą współczesnego tynku.

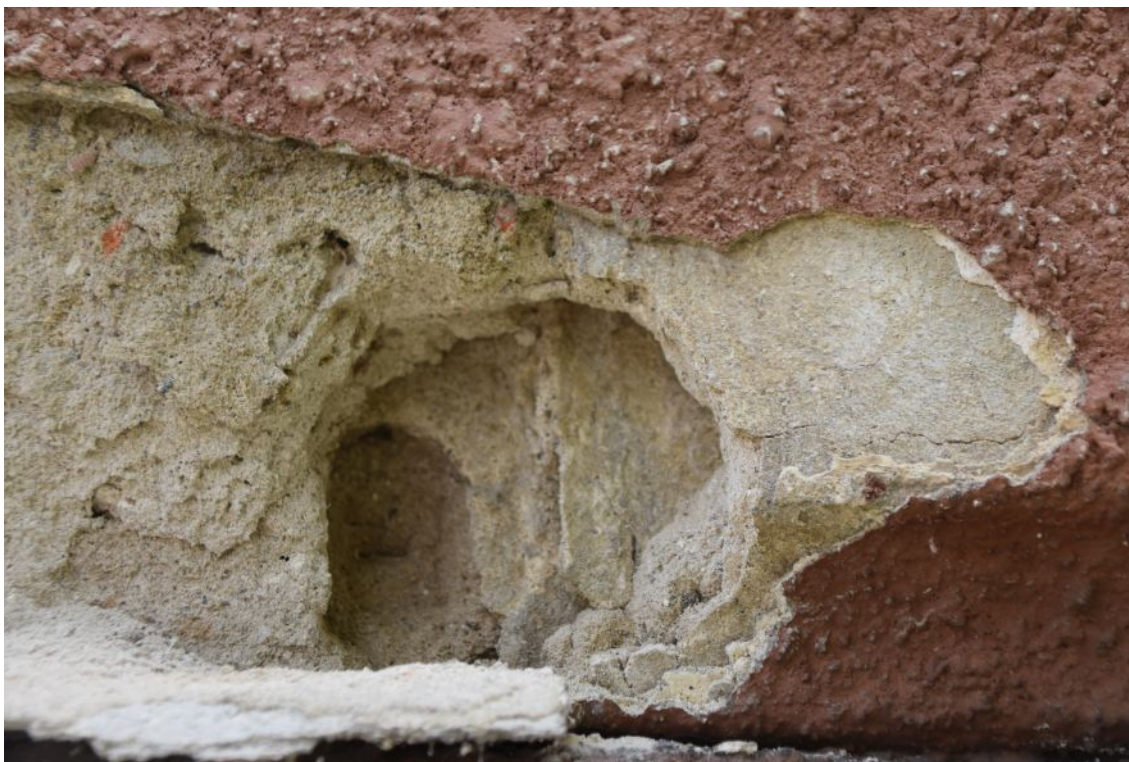
fot. 8: Odkrywka nr 27, elewacja zachodnia.

W odkrywce nr 27 widoczne są nawarstwienia tynku. Grubość zapraw znajdujących się w tym miejscu wynosi łącznie 9 cm. Wyodrębniono trzy warstwy tynku. W odkrywce nie odnaleziono śladów farby.

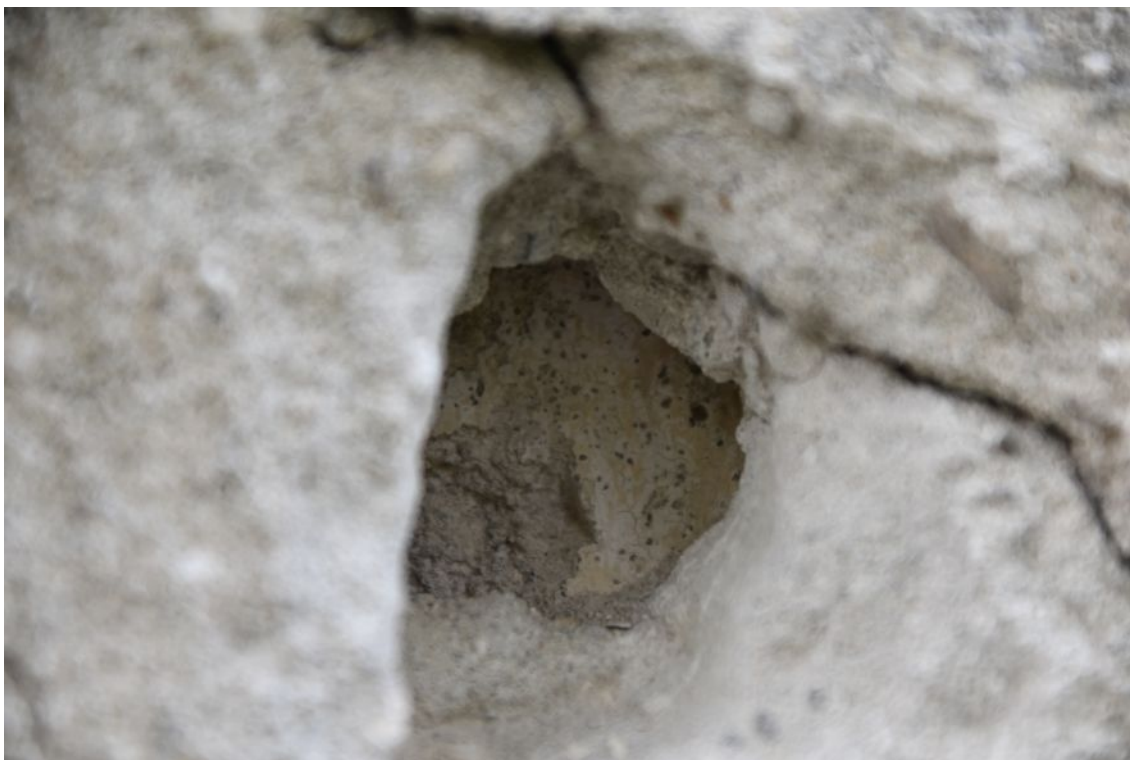
fot. 10: Odkrywka nr 21, elewacja wschodnia. Pod tynkiem widoczne warstwy malatury.

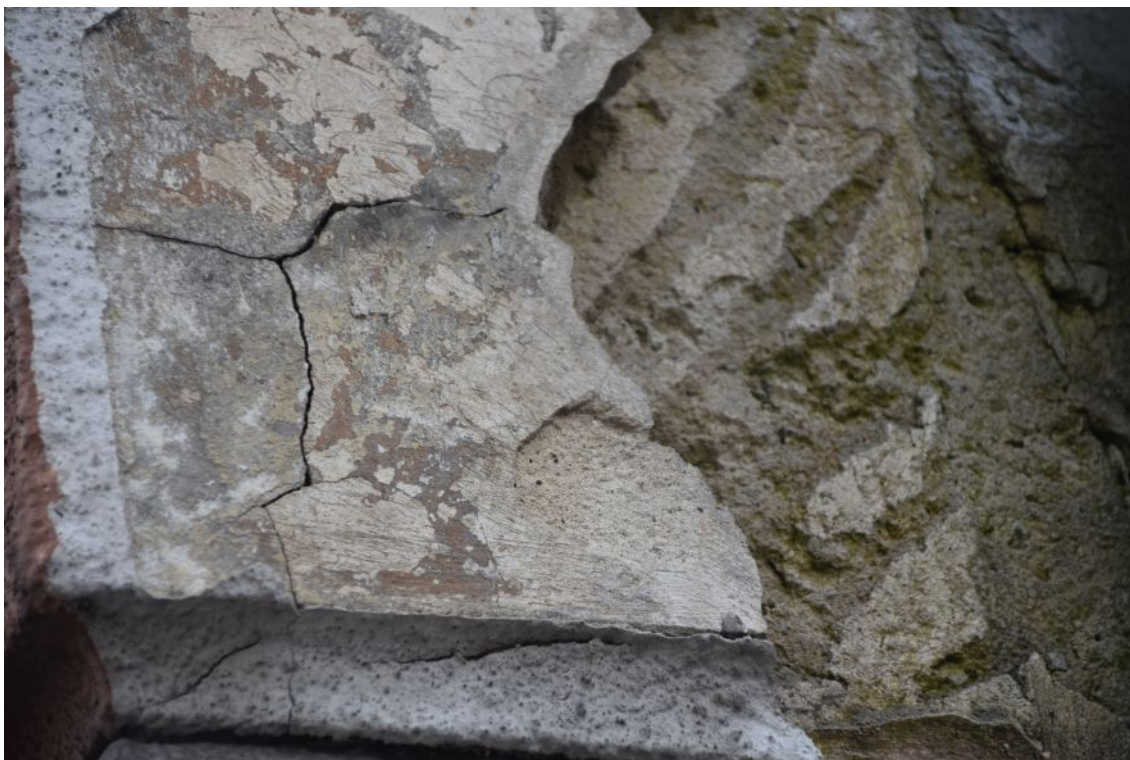
fot. 12: Naturalna odkrywka nr 33, elewacja południowa. Odsłonięte zostały poszczególne warstwy. Po prawej stronie widoczne nasieki wykonane w pierwotnej warstwie tynku.

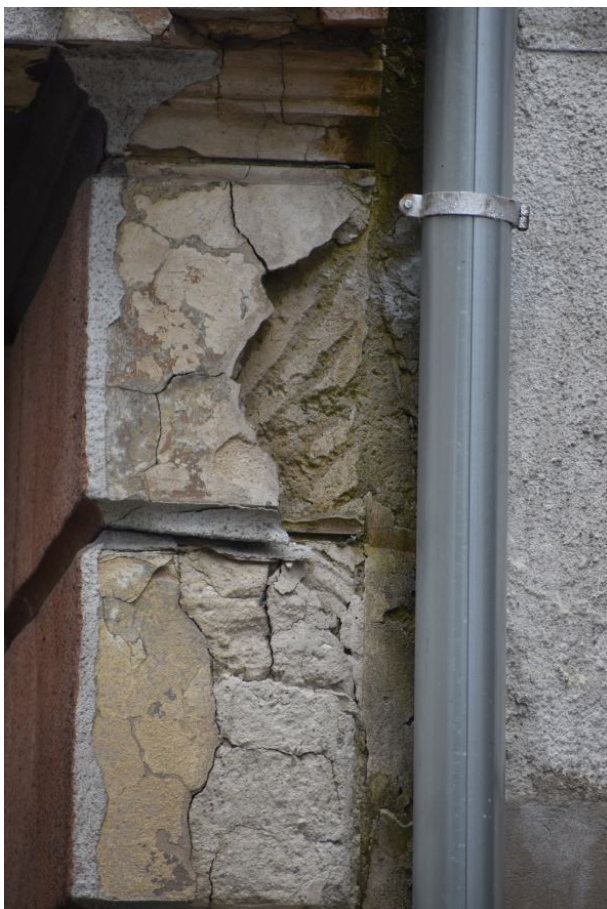
fot. 14: Naturalna odkrywka nr 33, elewacja południowa. Odsłonięte zostały poszczególne warstwy. Po prawej stronie widoczne nasieki wykonane w pierwotnej warstwie tynku. Widoczny gzyms wykonany został w tynku romańskim.

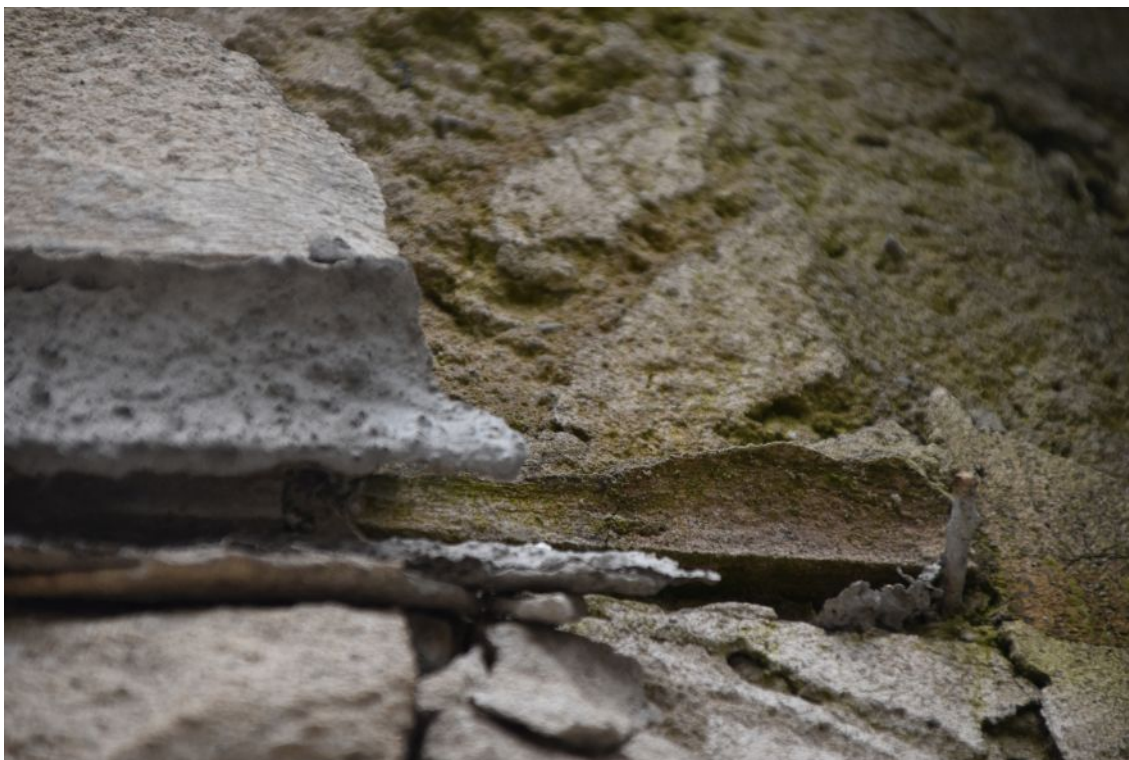
fot. 16: Naturalna odkrywka nr 33, elewacja południowa. Odsłonięte zostały poszczególne warstwy. Fragmenty oryginalnego profilowania boni.

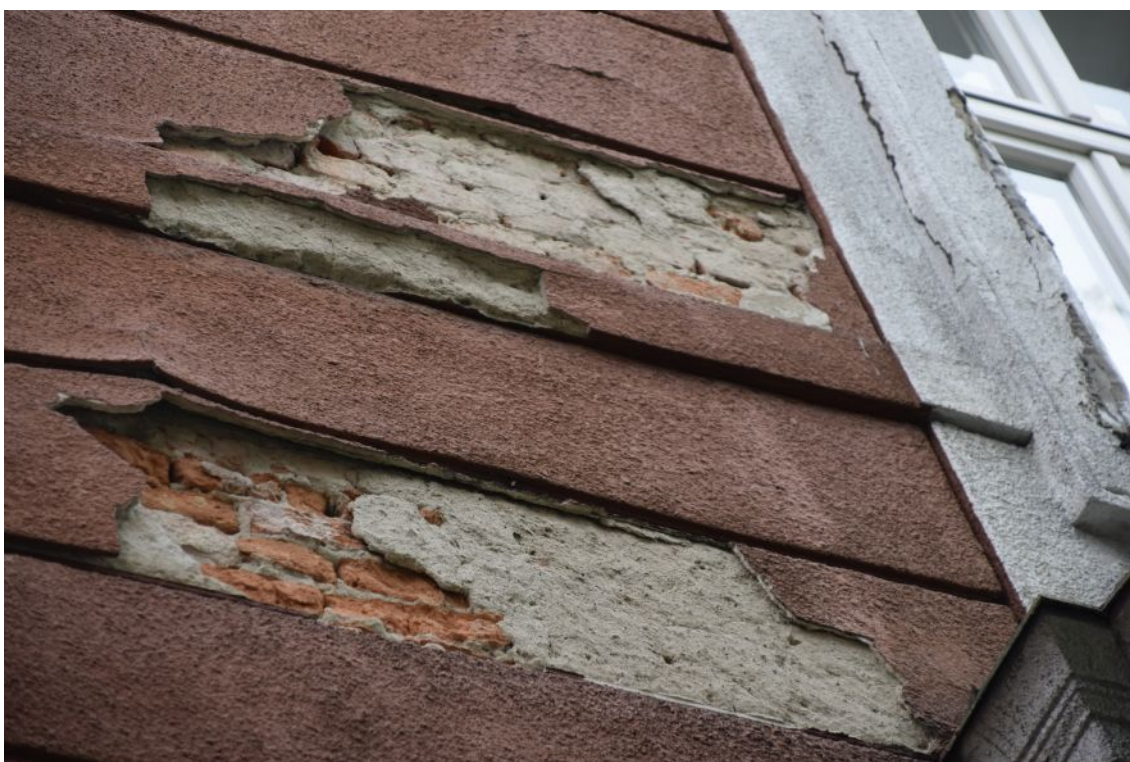
fot. 17: Naturalna odkrywka nr 25, elewacja wschodnia. W pasach pierwszego oraz drugiego piętra warstwy tynku są znacznie cieńsze.

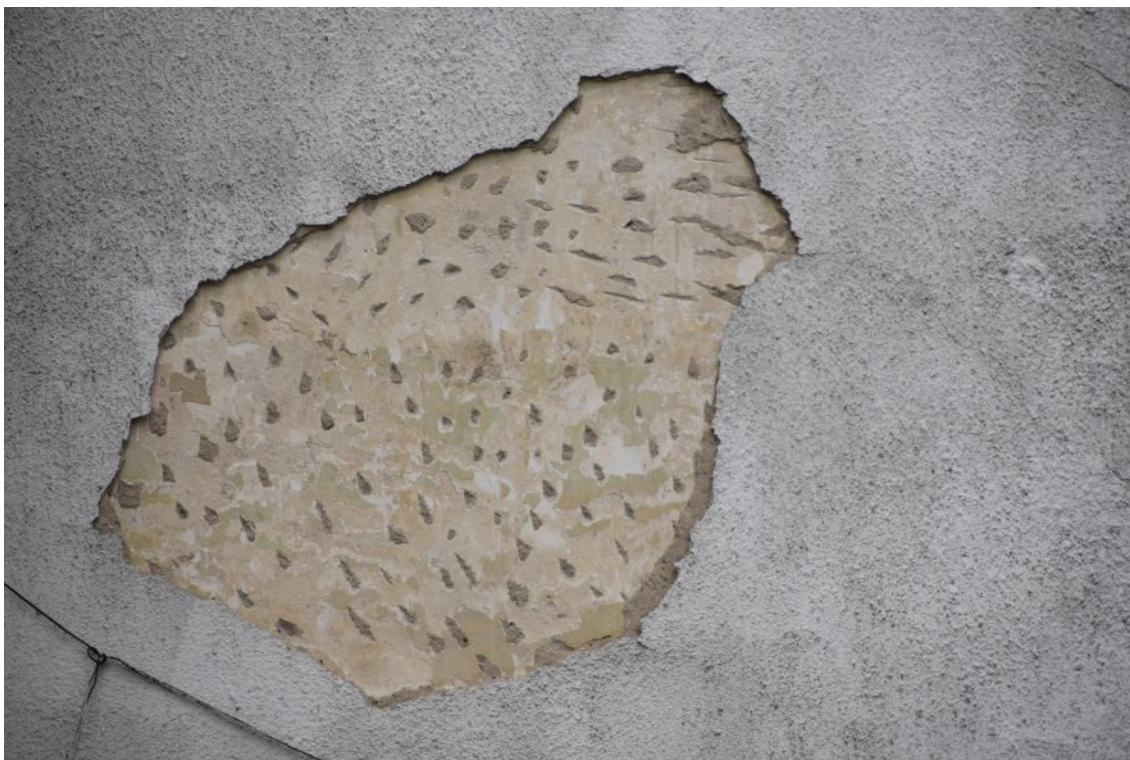
fot. 44: Naturalna odkrywka nr 34. Nasieki zostały wykonane w pierwotnym tynku. Nawarstwienia farby są podobne jak w pasie pierwszego piętra elewacji frontowej oraz bocznej (odkrywka nr 4 oraz nr 21).

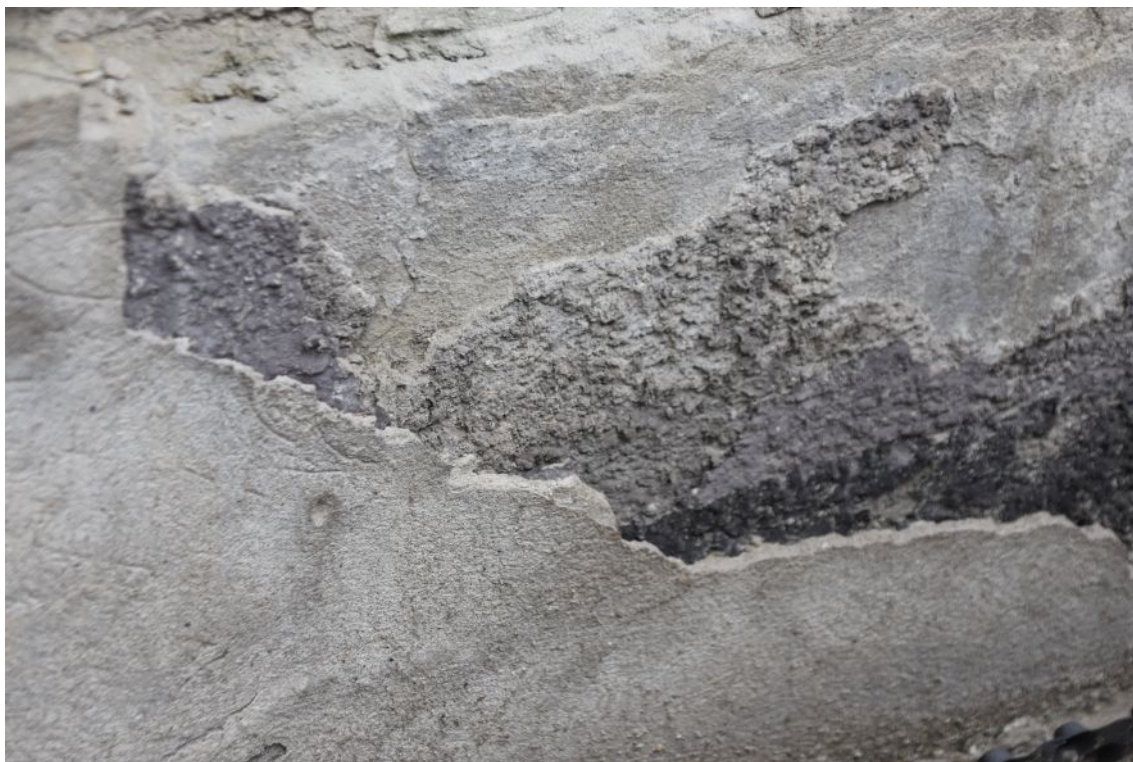
fot. 48: Odkrywka nr 32. Nawarstwienia w pasie cokołu elewacji tylnej. Widoczne współczesne tynki oraz zacierki cementowe.

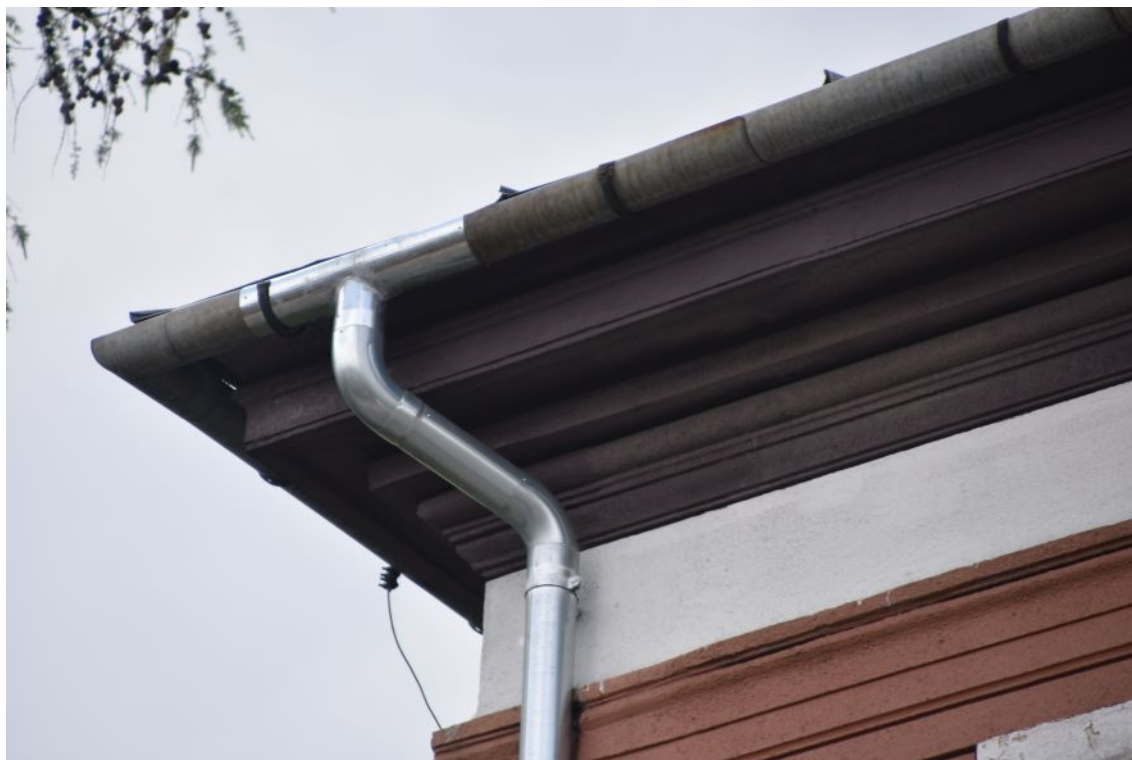
fot. 51: Rury spustowe zostały częściowo wymienione.

Istniejące obróbki blacharskie gzymsów należy wymienić na nowe, wykonane z blachy aluminiowo-cynkowej, z zachowaniem odpowiednich spadków, profili i kapinosów. Stan rynien oraz rur spustowych ocenić na budowie. Rynny, a także rury spustowe elewacji tylnej (za wyjątkiem nowych, wymienionych rur), wymienić na nowe, ocynkowane.

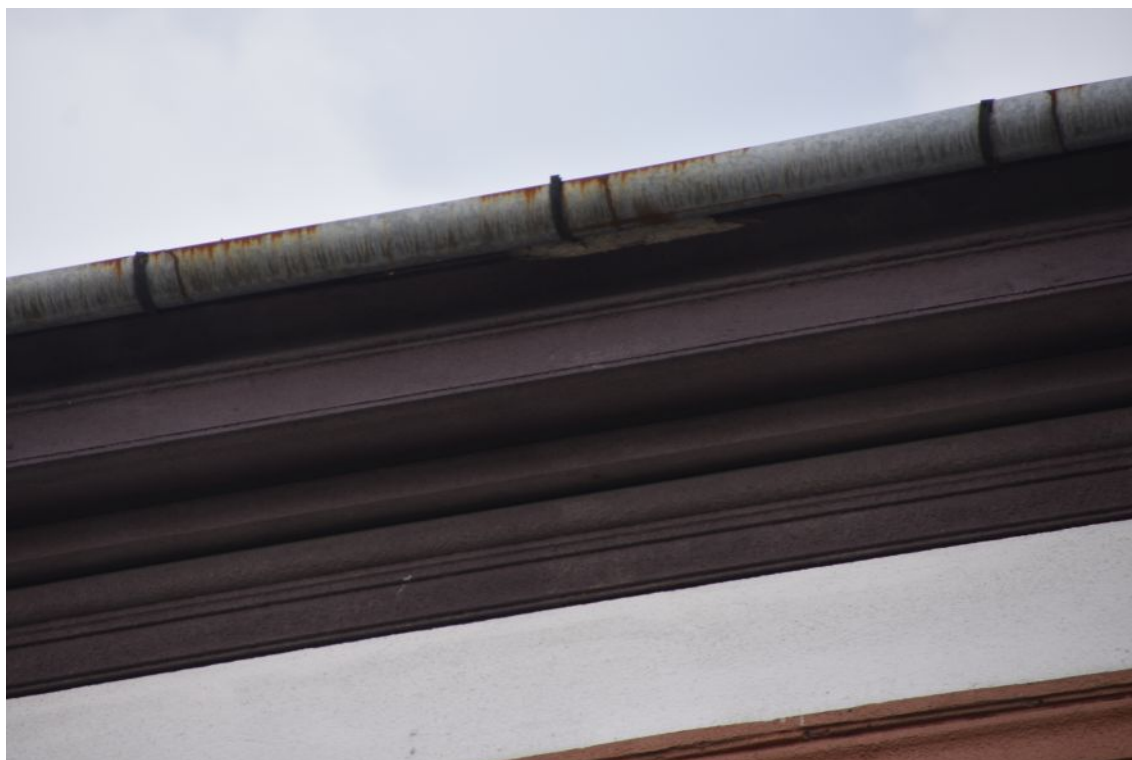
fot. 52: Rynny są skorodowane, wymagają wymiany.

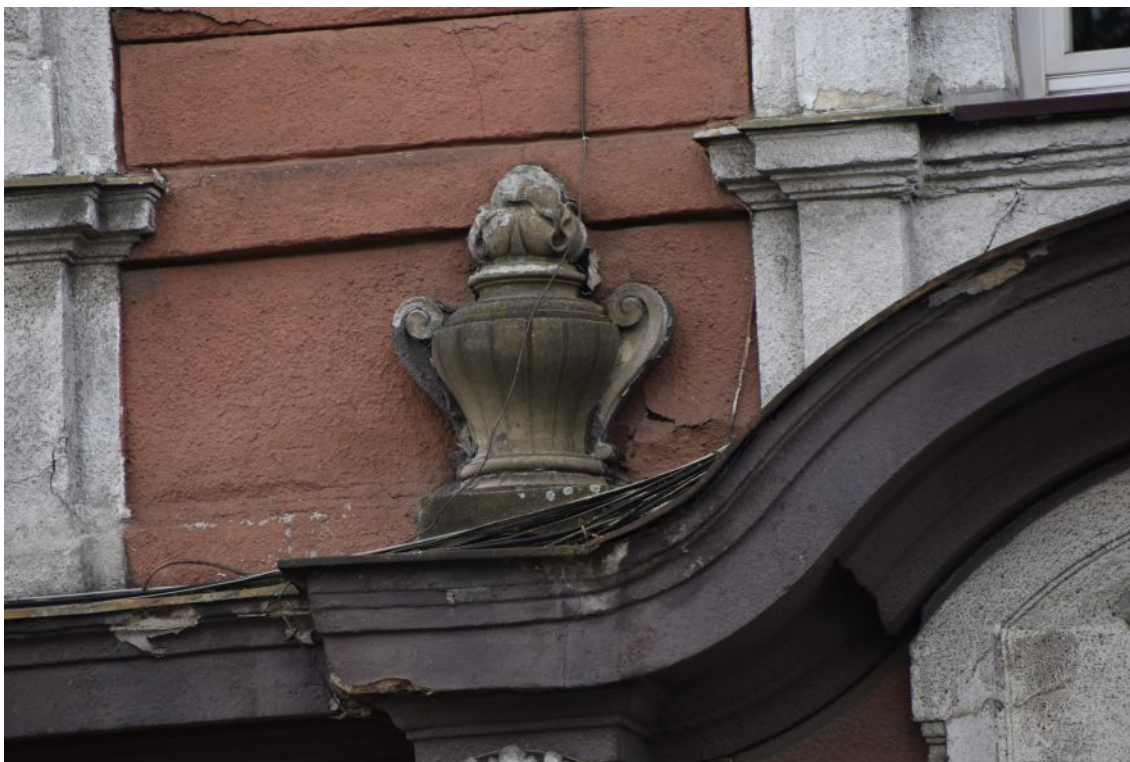
fot. 53: Wazon umieszczony ponad gzymsem kordonowym. Należy uporządkować okablowanie biegnące po elewacji.

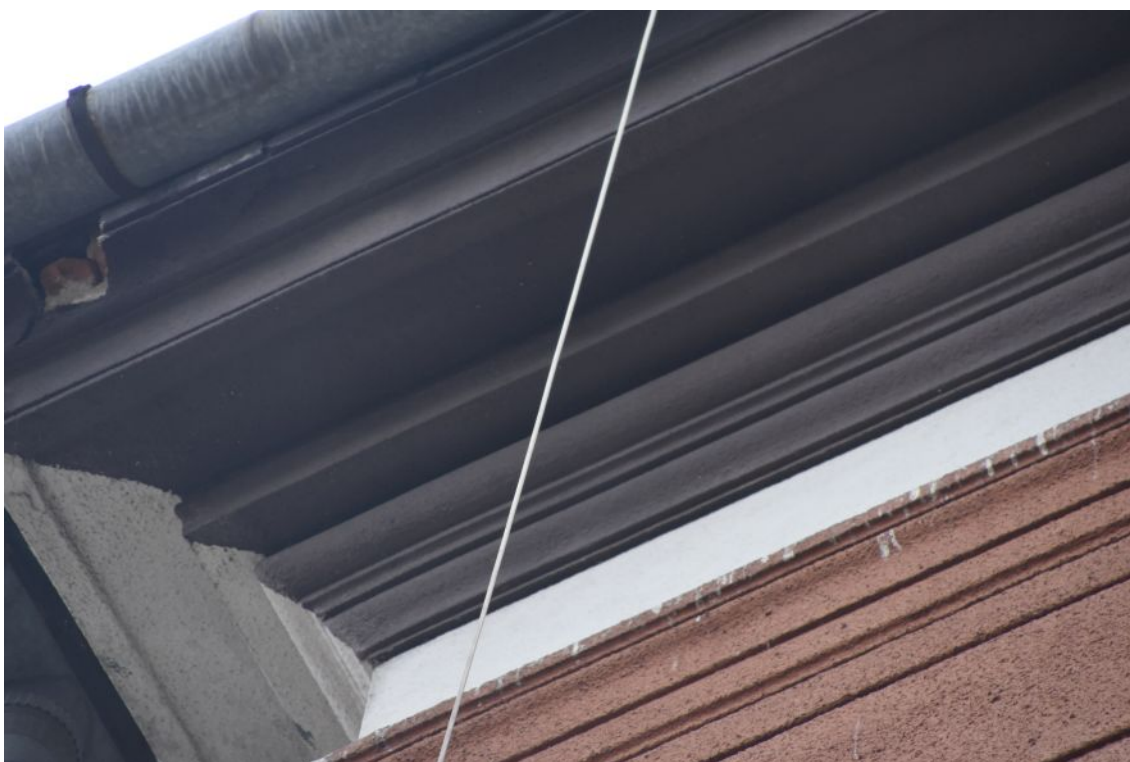
fot. 56: Gzyms wieńczący został pomalowany na dwa kolory. Na elewacji widoczne są zacieki farby.

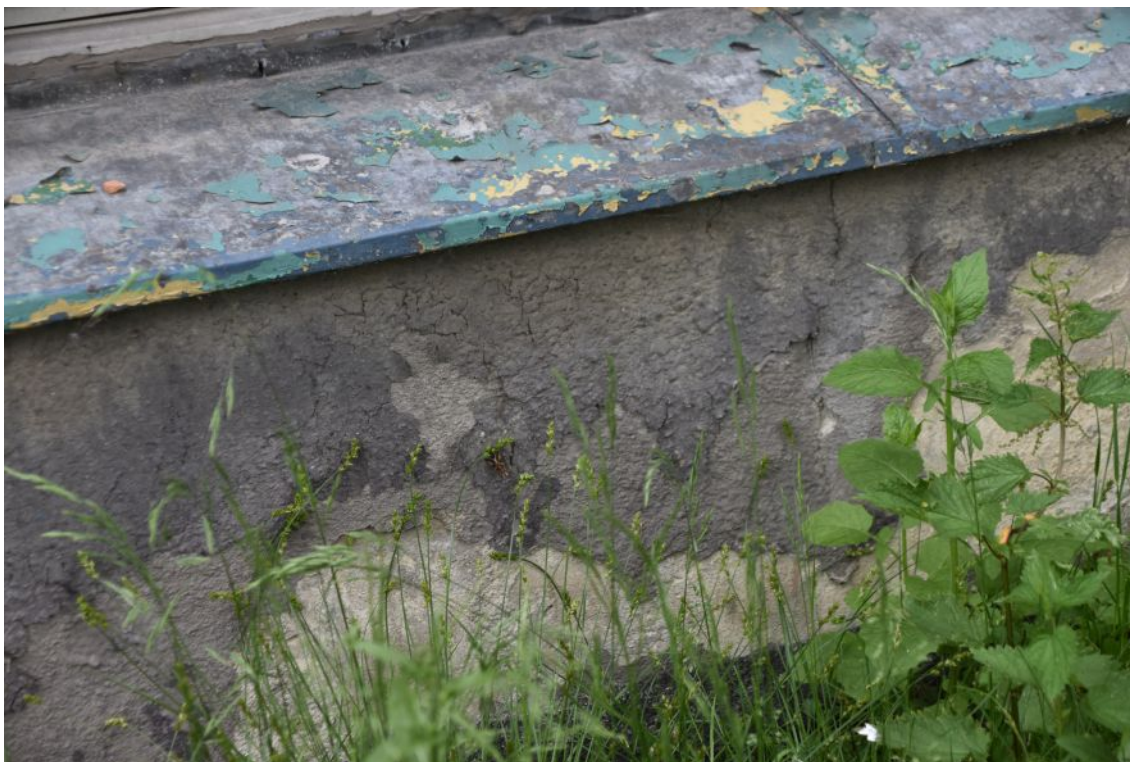
fot. 57: Ofasowanie jest znacznie zniszczone, warstwy starej farby łuszczą się i odpryskują.

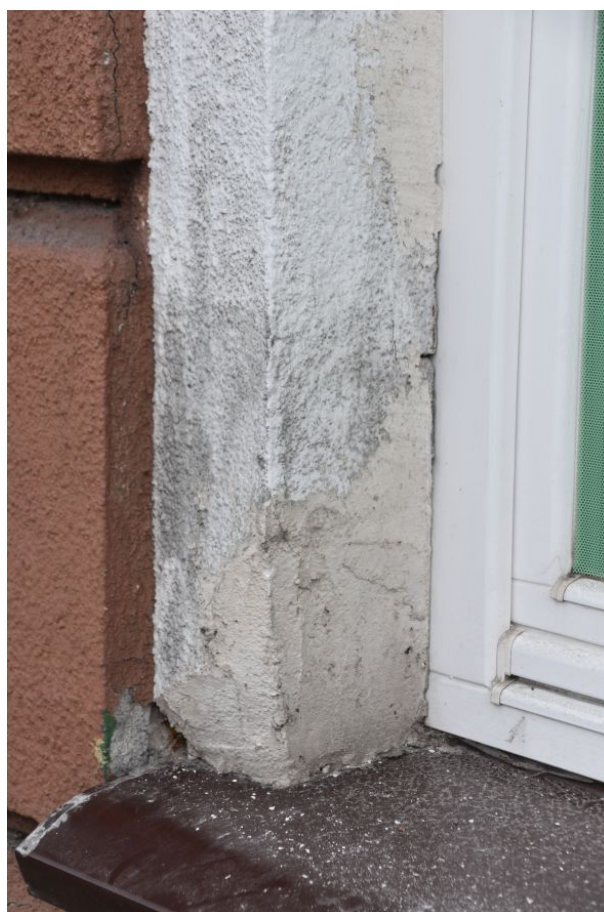
fot. 58: Ubytki w opaski okiennych były doraźnie, nieprofesjonalnie uzupełniane.

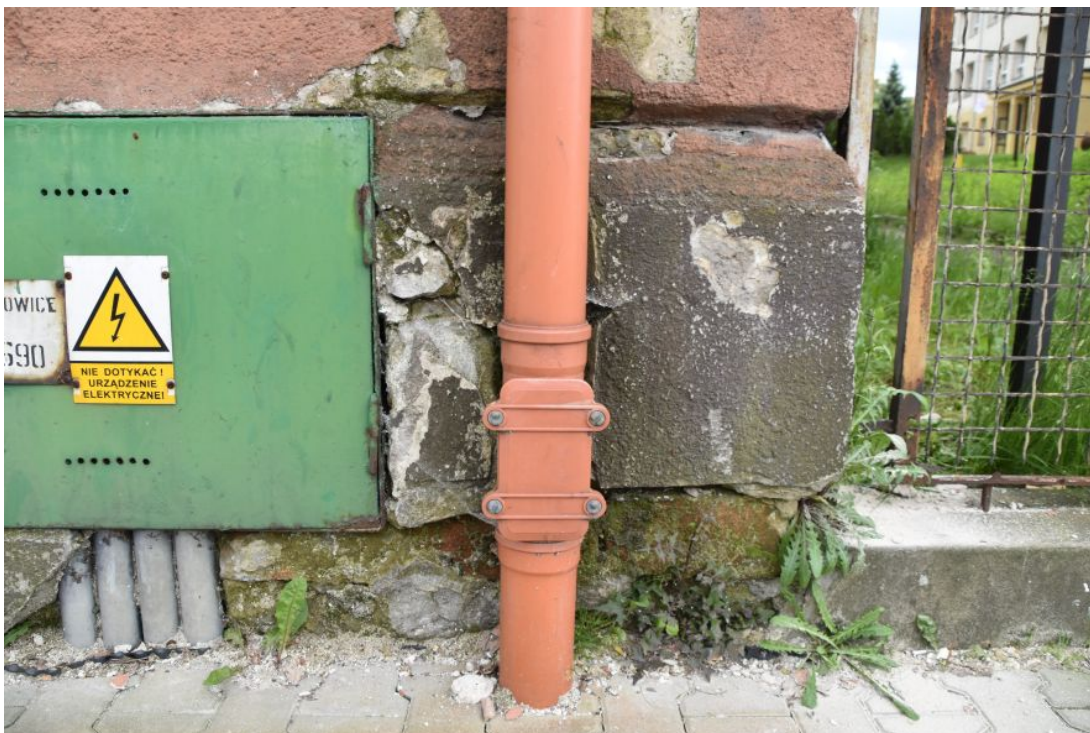
fot. 59: Stara skrzynka instalacyjna. Drzwiczki wymagają oczyszczenia i pomalowania na nowo, bądź wymiany. W pasie cokołu oraz w pobliżu rur spustowych elewacje są zagłonięte, w miejscach gdzie odpadł tynk spomiędzy cegieł wyrastają samosiejki.

Zaleca się wymianę zardzewiałych oraz uszkodzonych drzwiczek od skrzynek instalacyjnych.

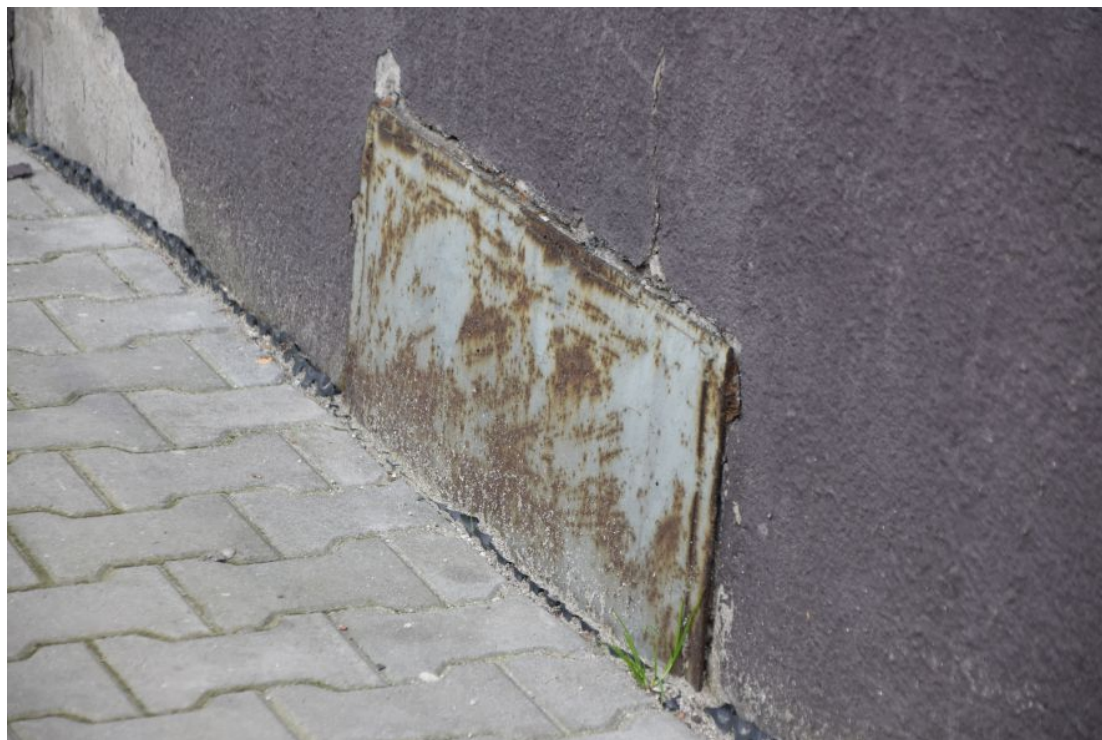
fot. 60: Kłapa w przyziemiu budynku, widoczna znaczna korozja, wymaga wymiany, bądź oczyszczenia i zabezpieczenia.

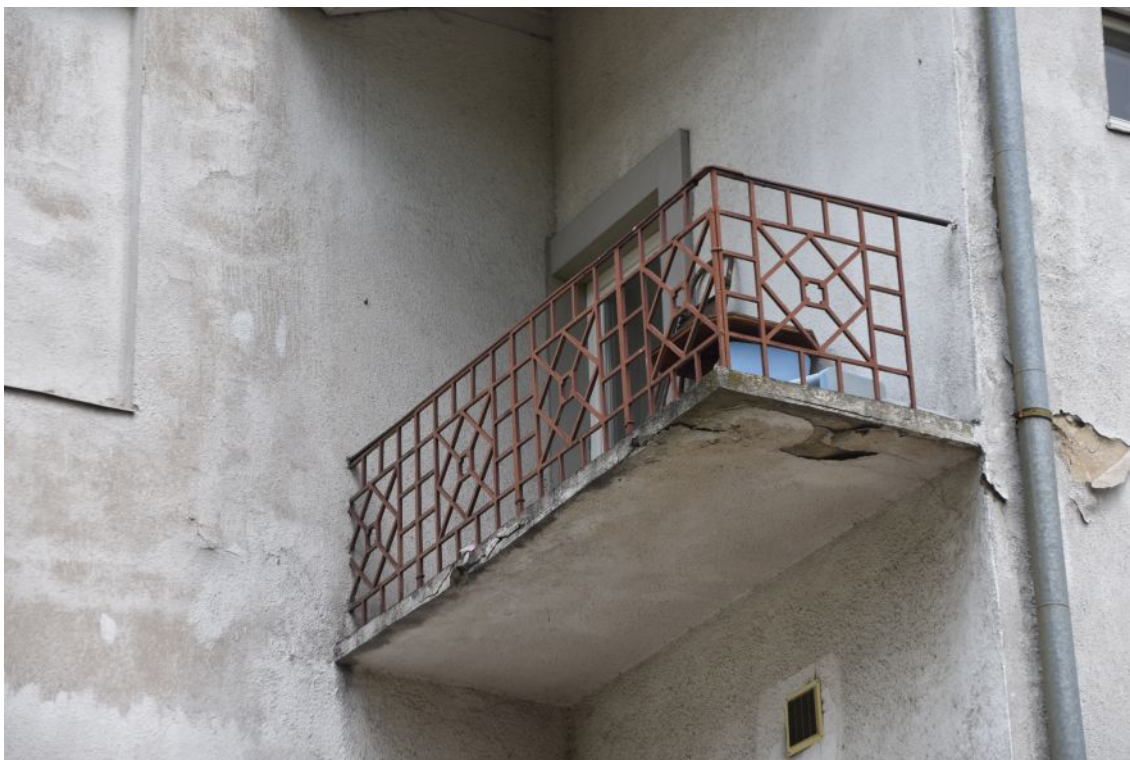
fot. 61: Jeden z balkonów elewacji tylnej. Płyta balkonowa rozwarstwia się, balustrada wymaga oczyszczenia i zabezpieczenia przed korozją. Wokół otworu drzwiowego wykonano prostą opaskę, niepasującą stylistycznie budynku.

Z balkonów elewacji tylnej należy odkuć luźne części płyty i uzupełnić ubytki. Balustrady balkonowe oczyścić ze starych powłok malarskich, oczyścić z rdzy, a następnie zabezpieczyć czarną farbą antykorozyjną.

- Usunięcie wtórnego tynku pokrywającego powierzchnię płyty balkonowej.
- Odkucie luźnych, kruchych i odspojonych części płyty. Ze względu na widoczne rozwarstwienie ocena stanu technicznego płyt i zbrojenia oraz podjęcie koniecznych działań.
- Nasączenie płyty balkonowej preparatem biobójczym przeznaczonym do usuwania glonów, grzybów oraz mchów np. BFA firmy Remmers lub innym produktem równoważnym.
- Ubytki w powierzchni uzupełnić zaprawami naprawczymi do betonu – wykonanie warstwy szpewnej, a następnie uzupełnienie ubytków w płycie żelbetowej zaprawą naprawczą zgodnie ze sztuką budowlaną.

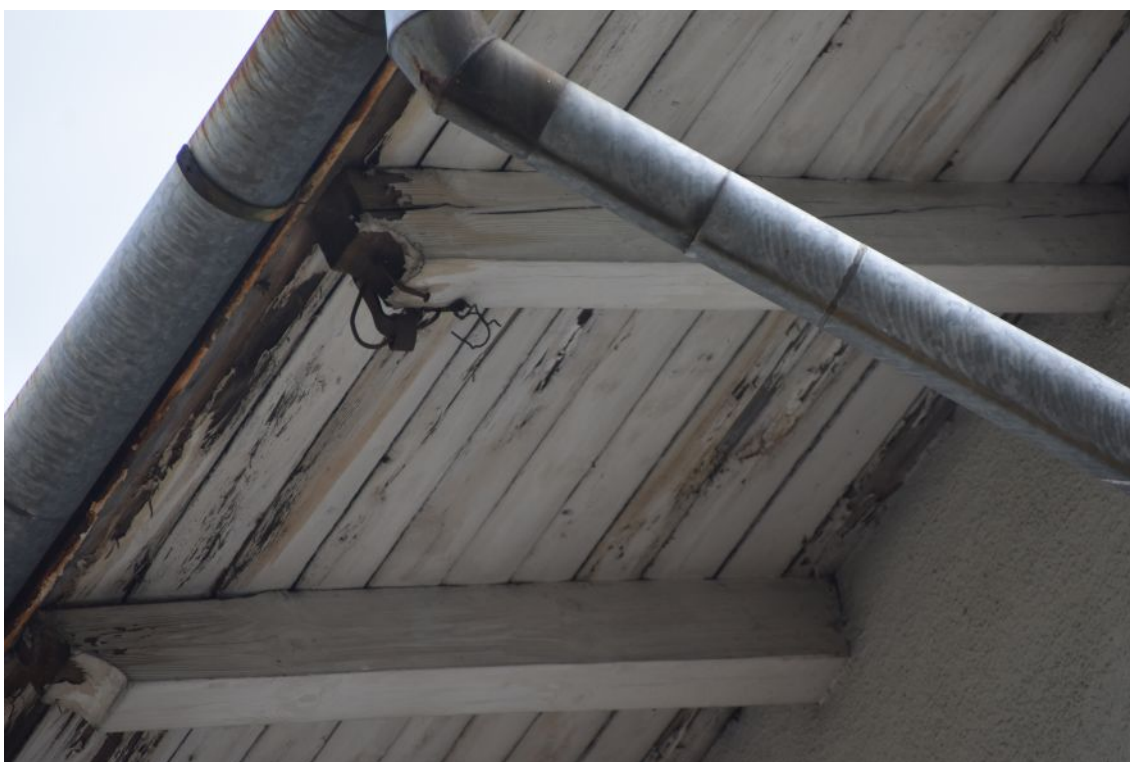
fot. 62: Zadaszenie nad balkonami.

Na budowie należy ocenić stan drewnianej podbitki zadaszenia balkonów, a następnie jeśli to konieczne wymienić poszczególne elementy. Pozostałe deski oczyścić z nawarstwień starej farby oraz zabezpieczyć farbą do drewna w kolorze białym. Wszystkie otwory okienne elewacji tylnej należy pozostawić bez opasek – zlikwidować współczesną opaskę okienną wokół otworu drzwiowego drugiego piętra, w zachodniej ścianie ryzalitu.

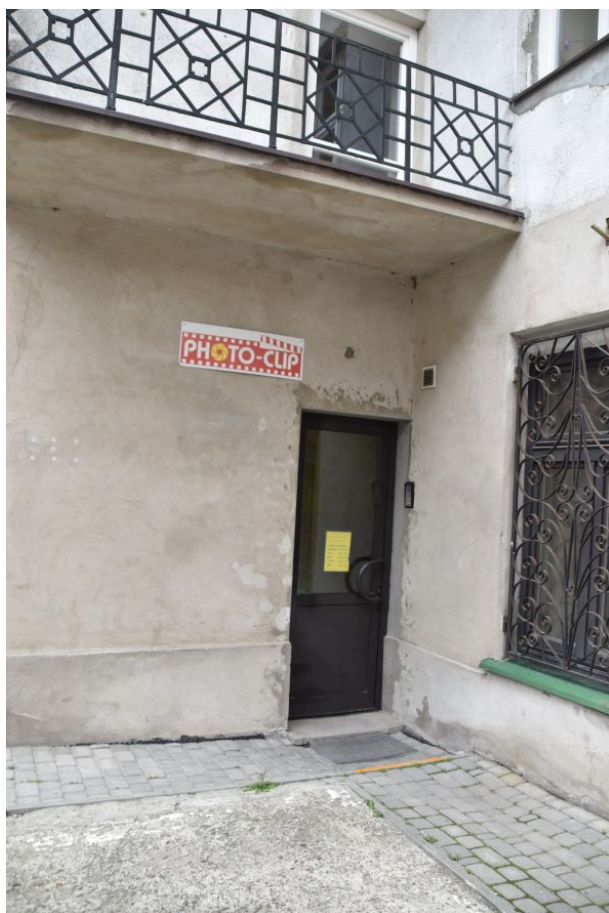
fot. 63: Dolna część elewacji tylnej została wtórnie otynkowana.
