INWESTOR	SPÓŁDZIELNIA MIESZKANIOWA OS. KOPERNIKA 10, 34-100 WADOWICE
OBIEKT	BUDYNEK PRZY UL. MICKIEWICZA 19 W WADOWICACH DZ. NR 3396/1, OB. WADOWICE
NAZWA PROJEKTU	PROGRAM PRAC KONSERWATORSKICH REMONTU ELEWACJI KAMIENICY PRZY UL. MICKIEWICZA 19 W WADOWICACH.

BRANŻA	KONSERWACJA
FAZA	PROGRAM PRAC KONSERWATORSKICH
TREŚĆ	OPIS, DOKUMENTACJA ARCHIWALNA, DOKUMENTACJA FOTOGRAFICZNA
DATA O PRACOWANIA	CZERWIEC 2019

Program prac konserwatorskich remontu elewacji kamienicy przy ul. Mickiewicza 19 w Wadowicach,
dz. nr 3396/1, ob. Wadowice.

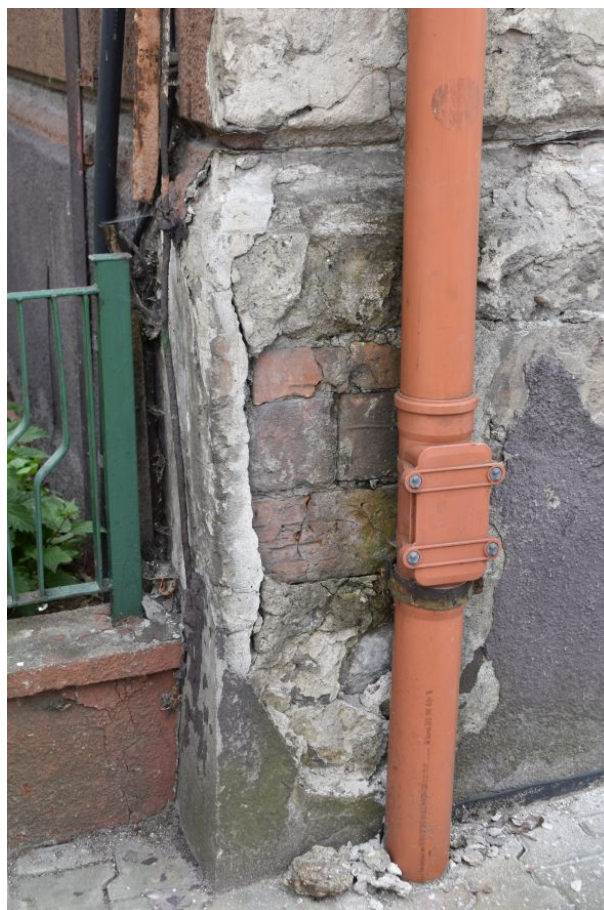
fot. 4: Odkrywka nr 3, elewacja frontowa.

Odkrywki w obrębie cokołu ujawniły występowanie profilowania górnej jego części, ukrytej dotychczas pod warstwą współczesnego tynku. Cokół w narożach budynku jest przemurowany. Ze względu na skrzynki instalacyjne umieszczone w tej części elewacji – kilkakrotnie miejscowo przetynkowany.

Warstwa tynku pokryta jest szarą zacierką. Bezpośrednio na cegle znajduje się tynk piaskowo-wapienny, o niewielkich nierozmieszanych grudkach wapna.

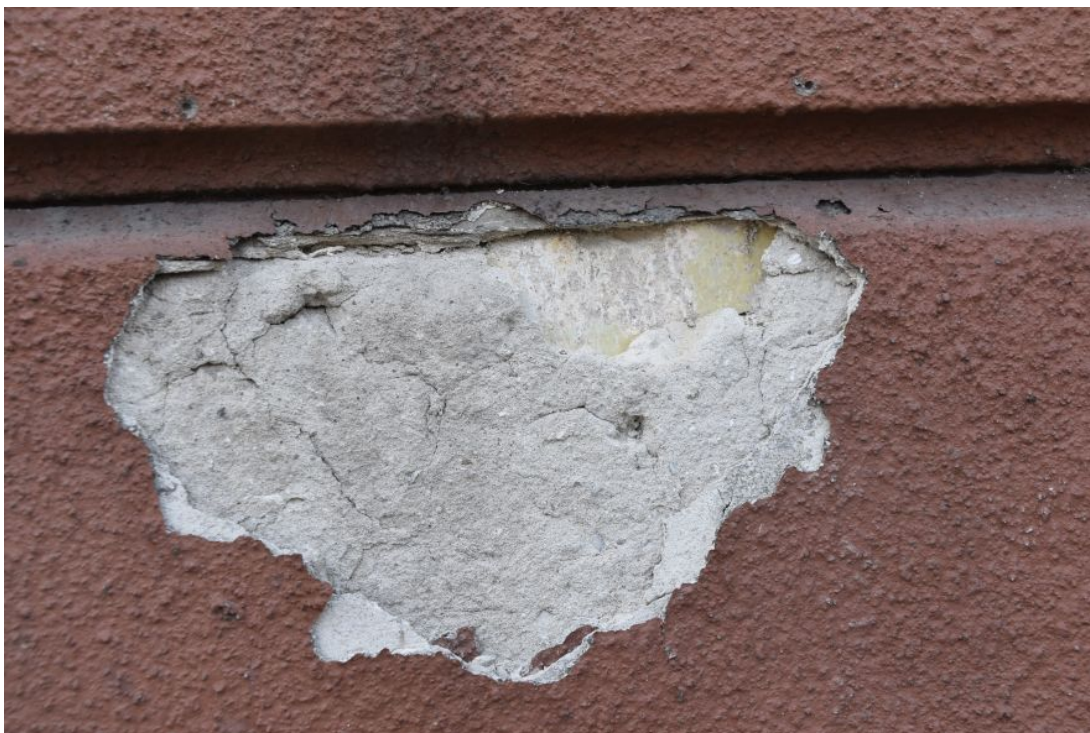
fot. 6: Odkrywka nr 4, elewacja frontowa.

W pasie parteru tynk jest niejednorodny, o zróżnicowanej grubości oraz rodzaju warstw w zależności od miejsca. Na elewacji frontowej (odkrywka nr 4) oraz wschodniej (odkrywka nr 21) wykryto, iż pod grubą warstwą tynku tworzącego bonie zachowała się inna warstwa tynku, a nie niej trzy warstwy malatury. Ocenia się, iż malatura jest wtórna. Farba słabo przylega do tynku, odspaja się i kruszy. Najstarsza warstwa – jasnobieżowa – położona została na cienkiej białej zacierce.

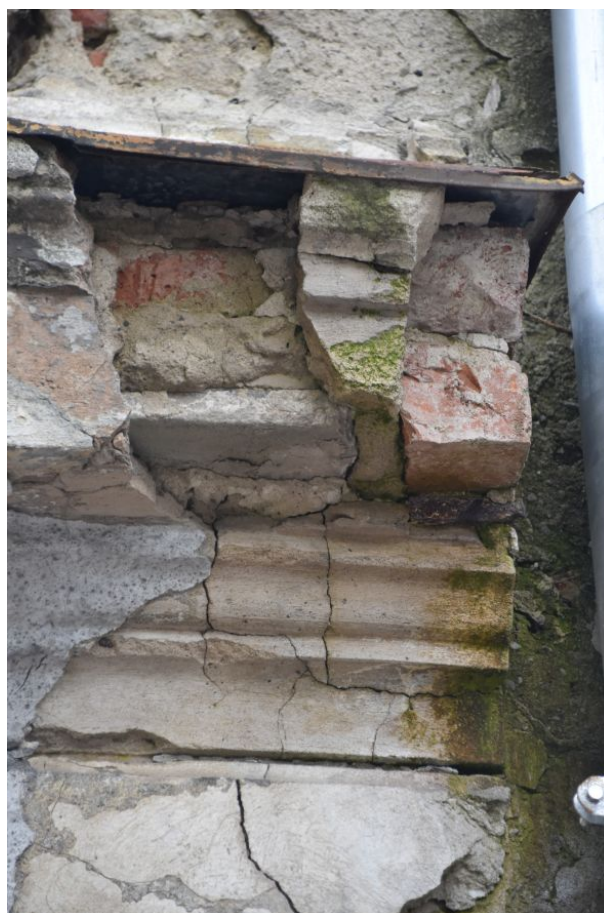
19 fot. 13: Fragment gzymsu ujanwiony w odkrywce nr 33.

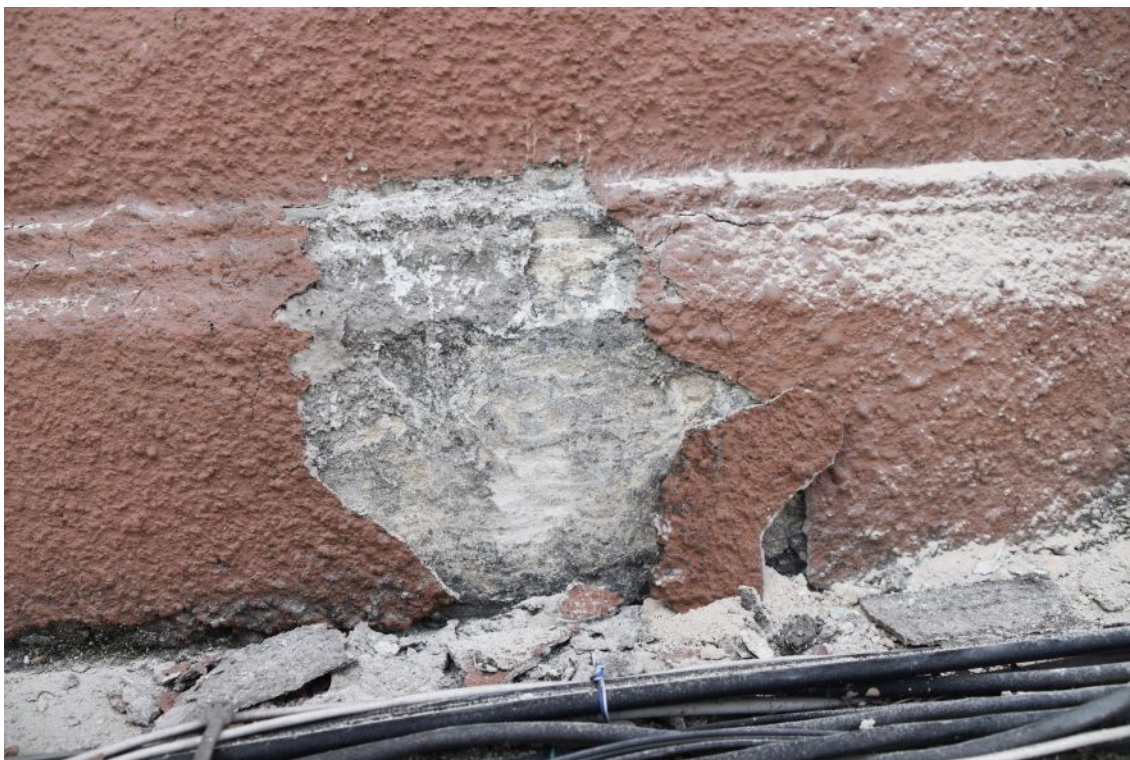
fot. 18: Naturalna odkrywka nad gzymsem kordonowym pomiędzy parterem, a pierwszym piętrzem.

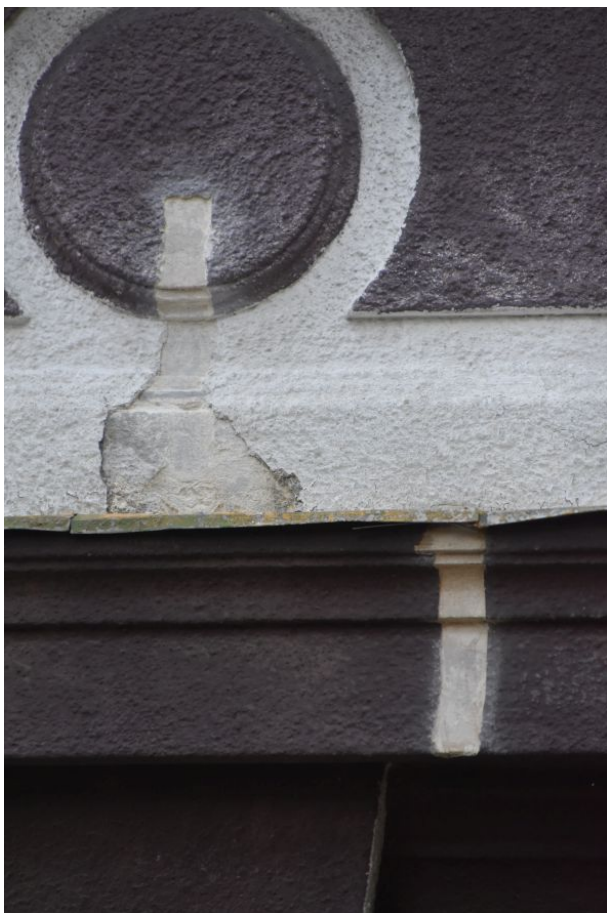
fot. 22: Odkrywka nr 30, elewacja zachodnia.

Odkrytki wykonane w obrębie detali architektonicznych wykazały, iż wykonane zostały z tynków szlachetnych oraz tynku romańskiego (gzymsy).

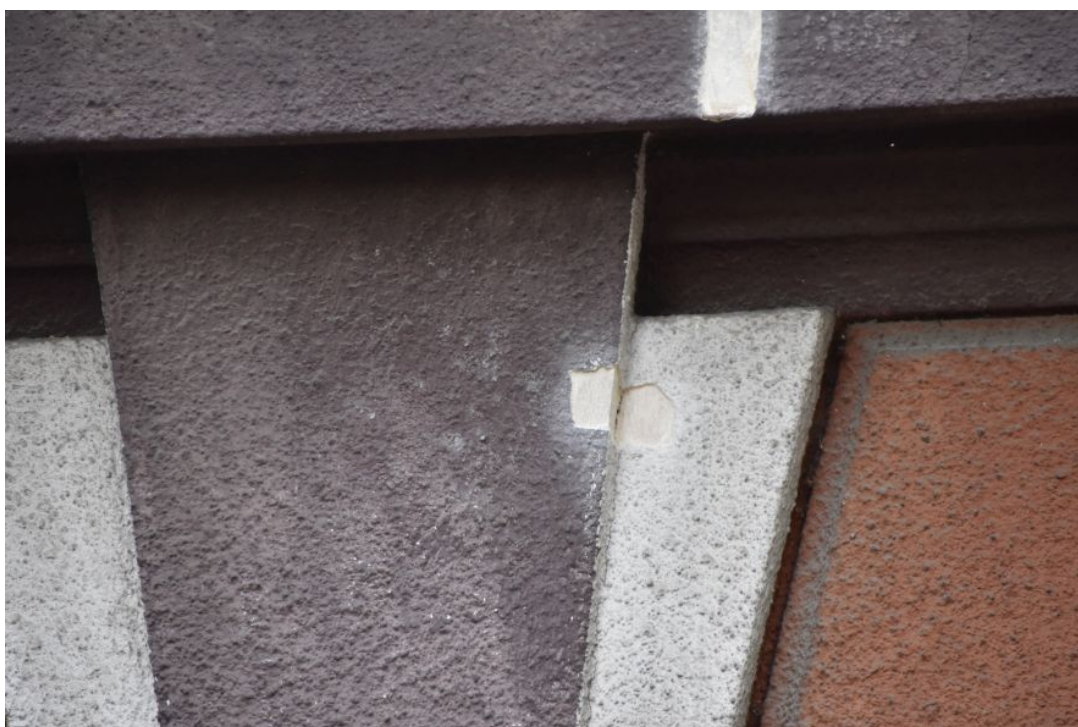
fot. 23: Odkrywka nr 30, elewacja zachodnia.

Detale oraz profilowania gzymsów oraz elementów ornamentalnych zostały zakryte przez współczesne warstwy wykończeniowe.

Gzymsy oraz opaski okienne pokryte zostały bezpośrednio szarą, cienką warstwą zacierki.

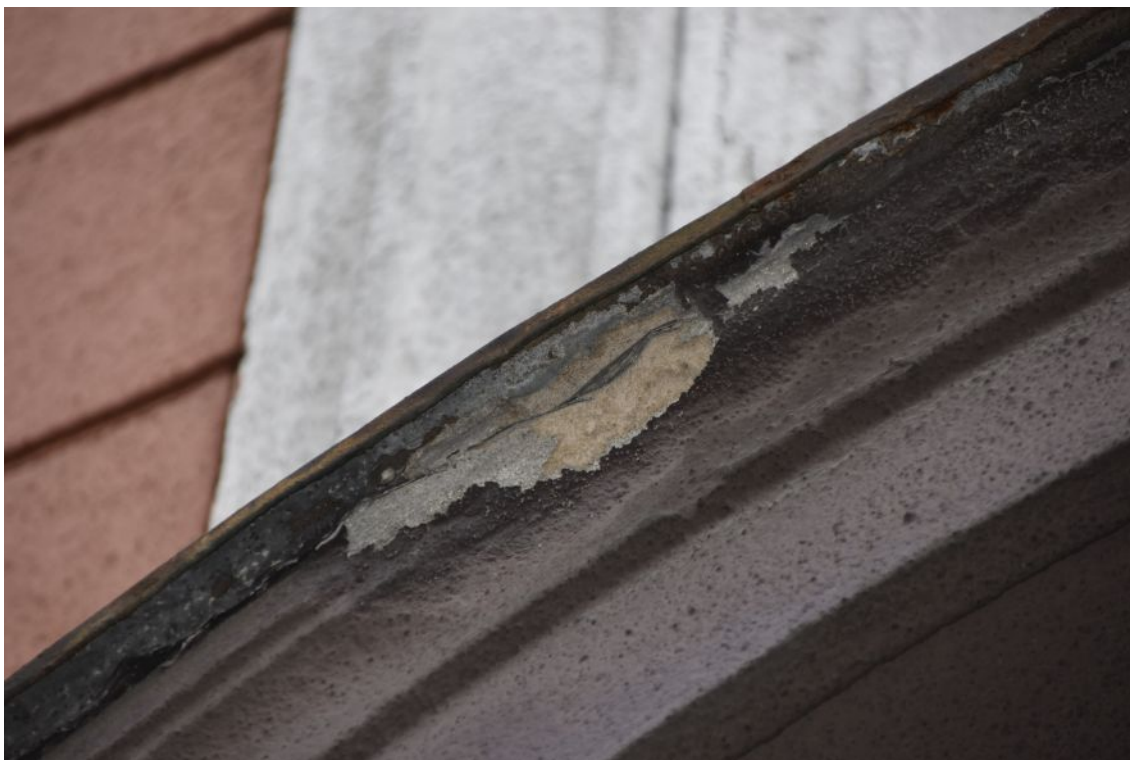
fot. 30: Naturalna odkrywka w obrębie gzymsu.

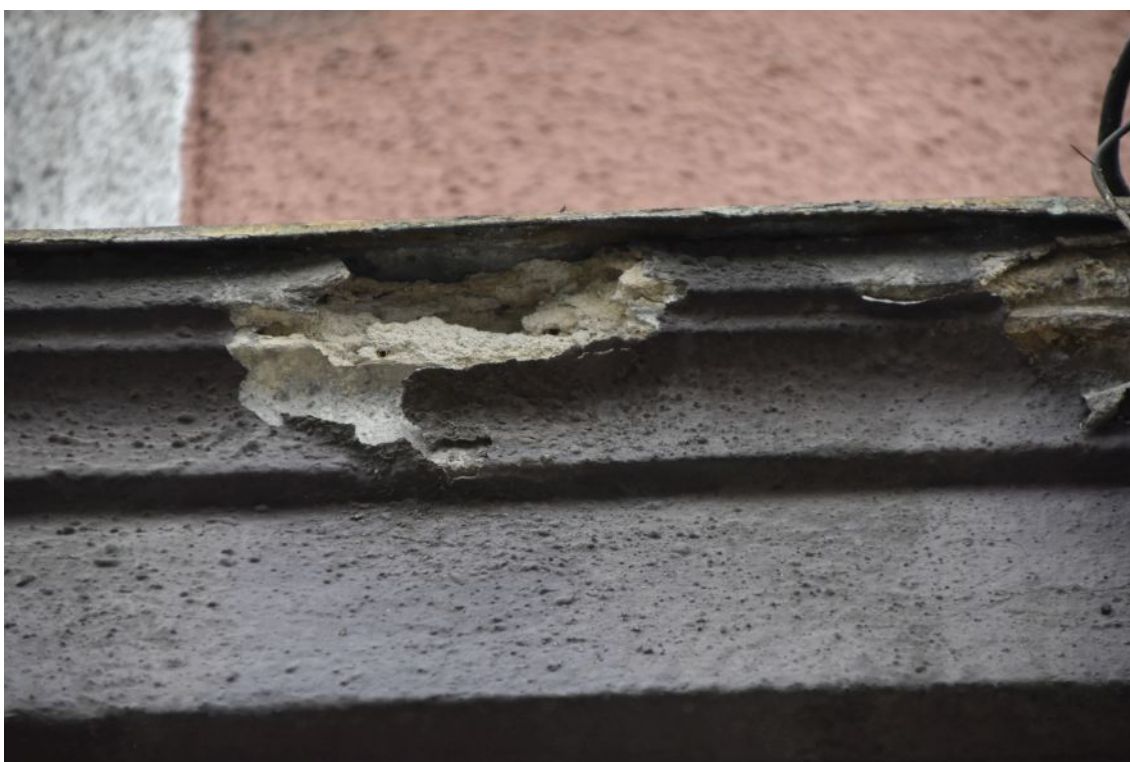
fot. 31: Naturalna odkrywka w obrębie gzymsu.

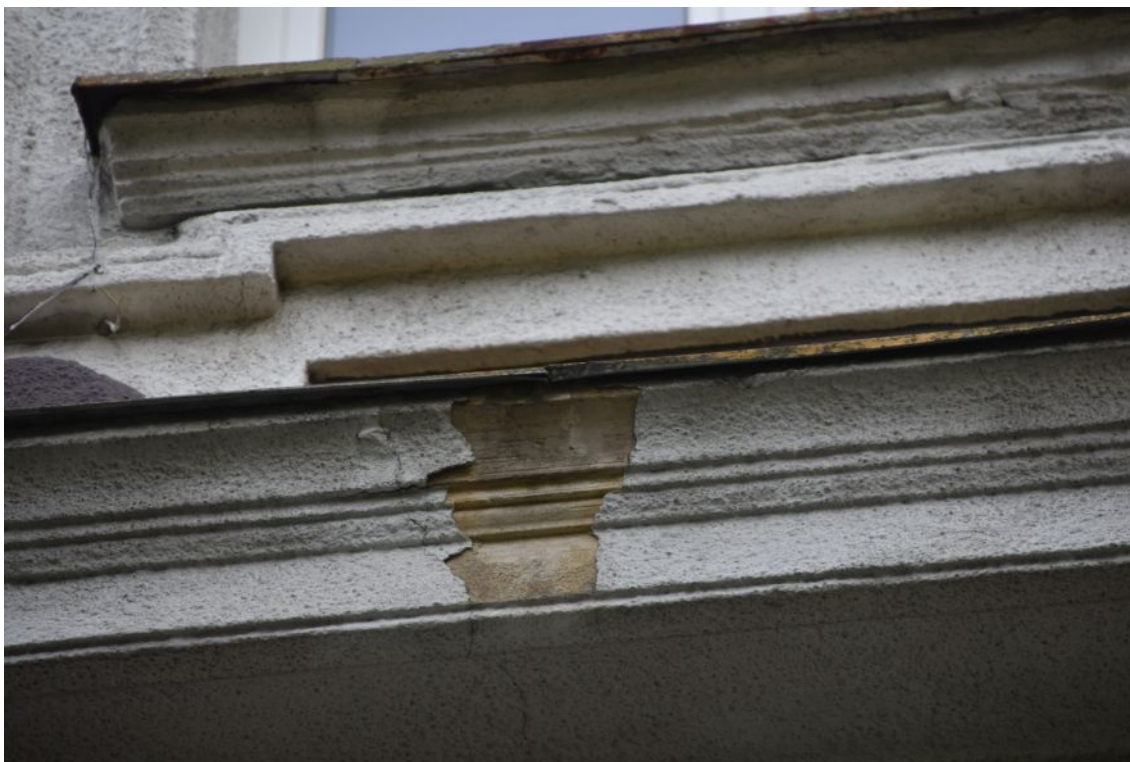
fot. 32: Naturalna odkrywka w obrębie gzymsu.

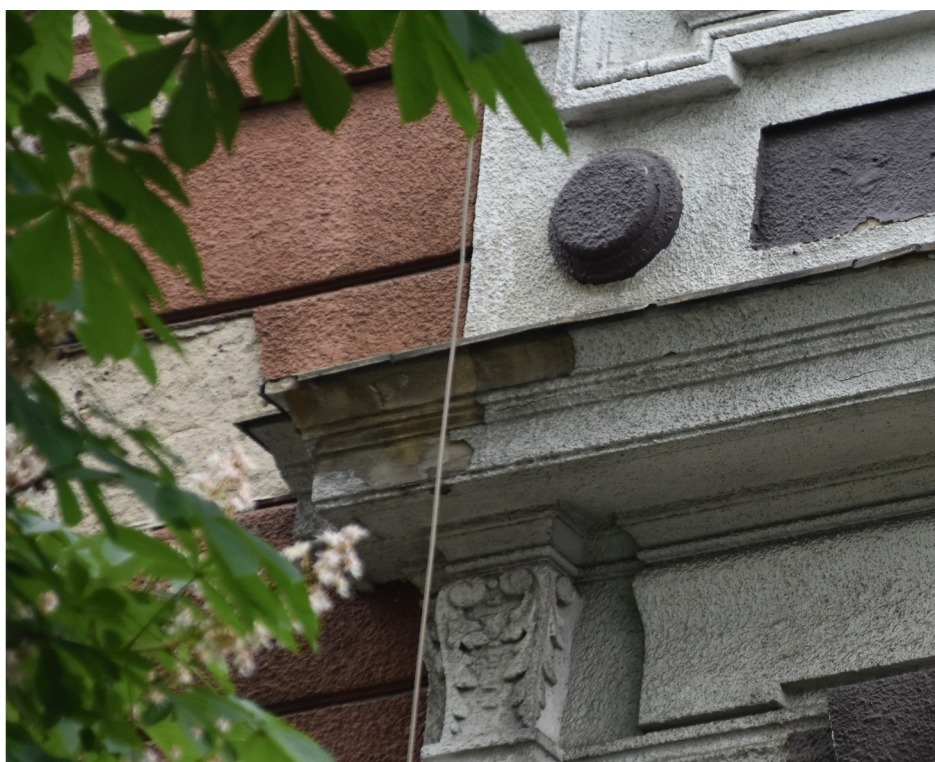
fot. 33: Naturalna odkrywka w obrębie gzymsu nadokiennego, elewacja wschodnia.

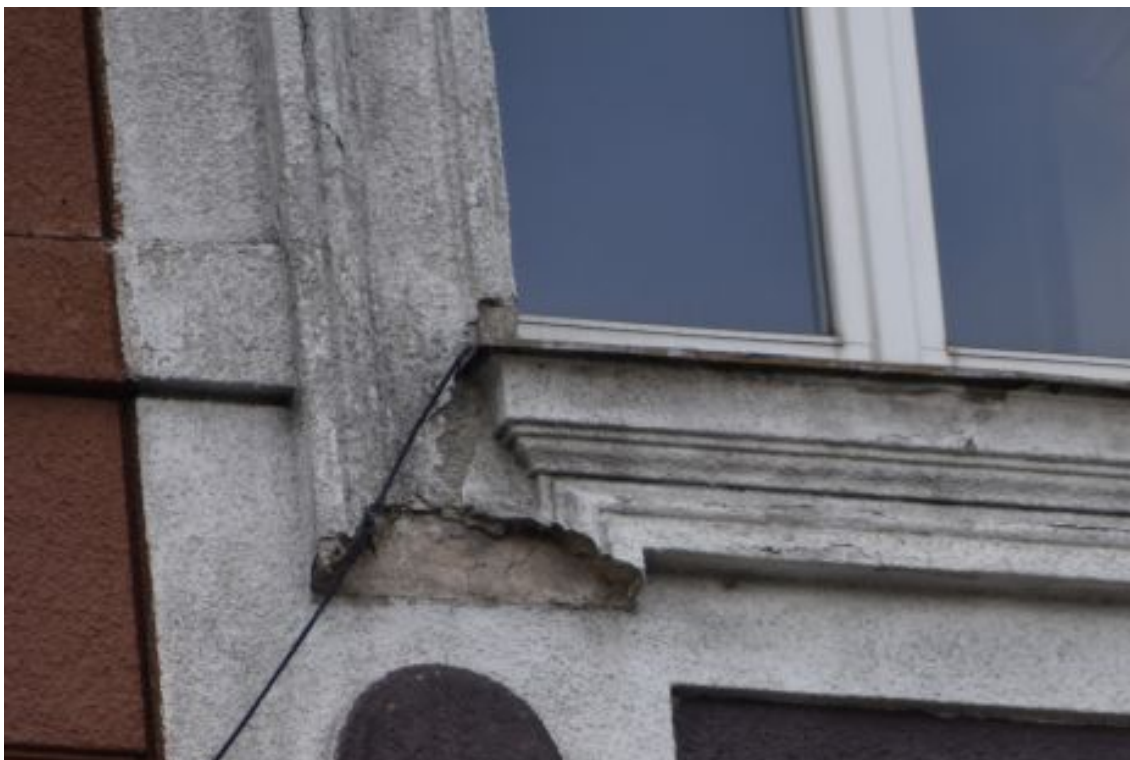
fot. 42: Naturalna odkrywka w obrębie opaski okiennej, oś siódma elewacji frontowej, drugie piętro.

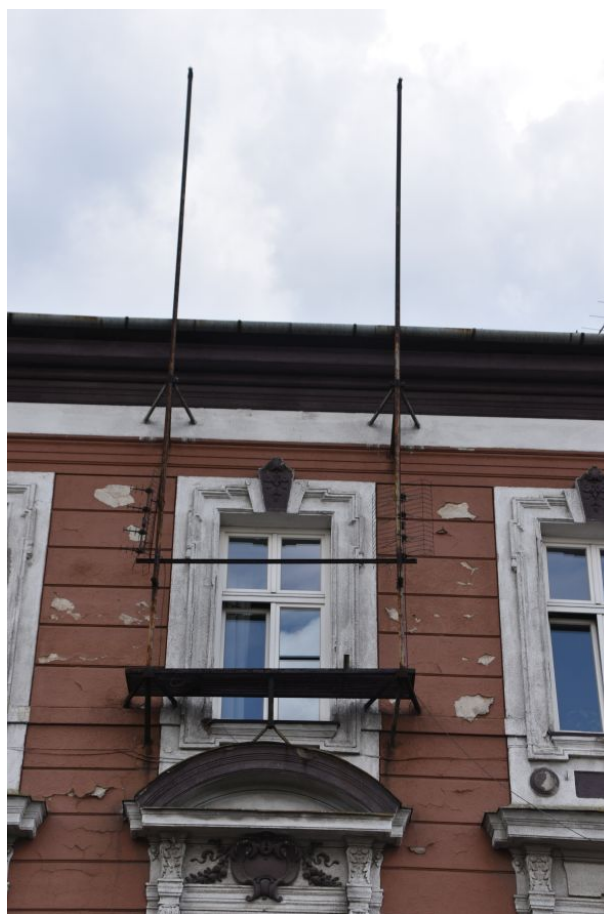
fot. 50: Maszty przytwierdzone do elewacji, czwarta oś elewacji frontowej.

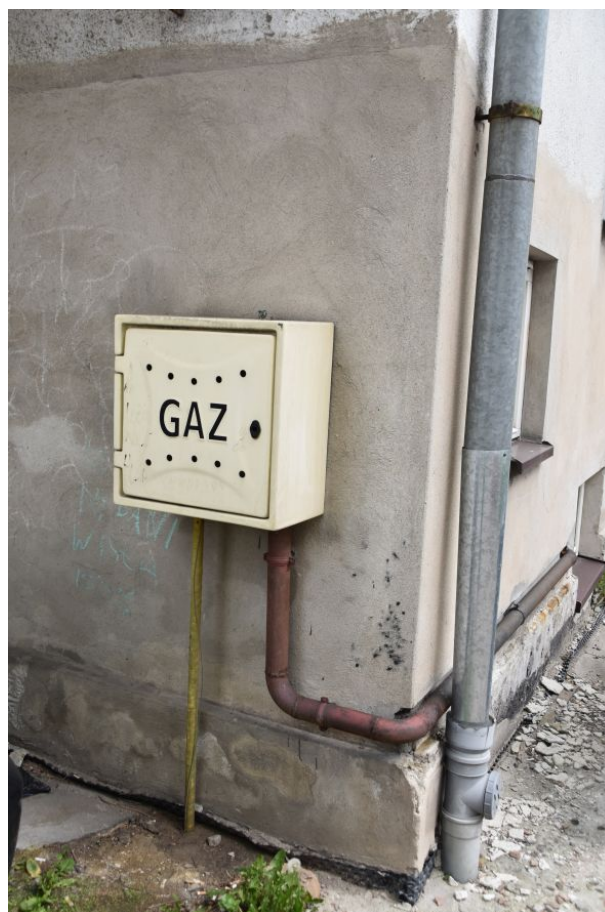
fot. 64: Ściana zachodnia ryzalitu. Skrzynka gazowa.

Zaleca się wymianę zardzewiałych oraz uszkodzonych drzwiczek od skrzynek instalacyjnych.
