INWESTOR	SPÓŁDZIELNIA MIESZKANIOWA OS. KOPERNIKA 10, 34-100 WADOWICE
OBIEKT	BUDYNEK PRZY UL. MICKIEWICZA 19 W WADOWICACH DZ. NR 3396/1, OB. WADOWICE
NAZWA PROJEKTU	PROGRAM PRAC KONSERWATORSKICH REMONTU ELEWACJI KAMIENICY PRZY UL. MICKIEWICZA 19 W WADOWICACH.

BRANŻA	KONSERWACJA
FAZA	PROGRAM PRAC KONSERWATORSKICH
TREŚĆ	OPIS, DOKUMENTACJA ARCHIWALNA, DOKUMENTACJA FOTOGRAFICZNA
DATA O PRACOWANIA	CZERWIEC 2019

Program prac konserwatorskich remontu elewacji kamienicy przy ul. Mickiewicza 19 w Wadowicach,
dz. nr 3396/1, ob. Wadowice.

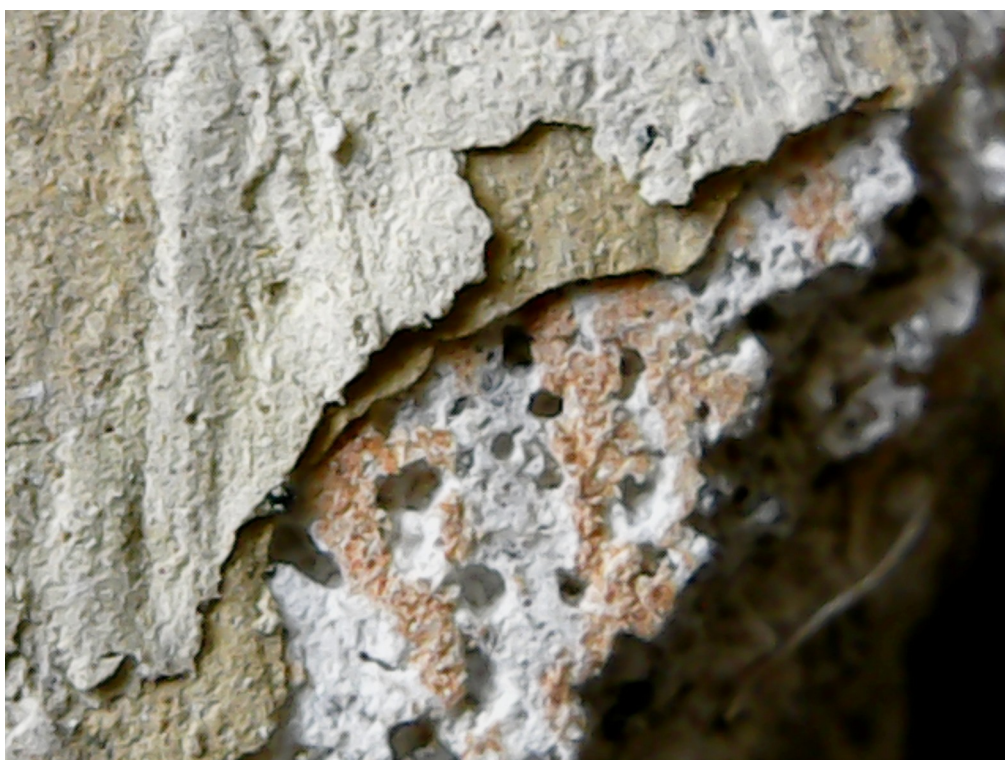
W pasie parteru tynk jest niejednorodny, o zróżnicowanej grubości oraz rodzaju warstw w zależności od miejsca. Na elewacji frontowej (odkrywka nr 4) oraz wschodniej (odkrywka nr 21) wykryto, iż pod grubą warstwą tynku tworzącego bonie zachowała się inna warstwa tynku, a nie niej trzy warstwy malatury. Ocenia się, iż malatura jest wtórna. Farba słabo przylega do tynku, odspaja się i kruszy. Najstarsza warstwa – jasnobieżowa – położona została na cienkiej białej zacierce.

fot. 11: Zdjęcie mikroskopowe próbki pobranej w miejscu odkrywki nr 21. Widoczne odkryte warstwy malatury.

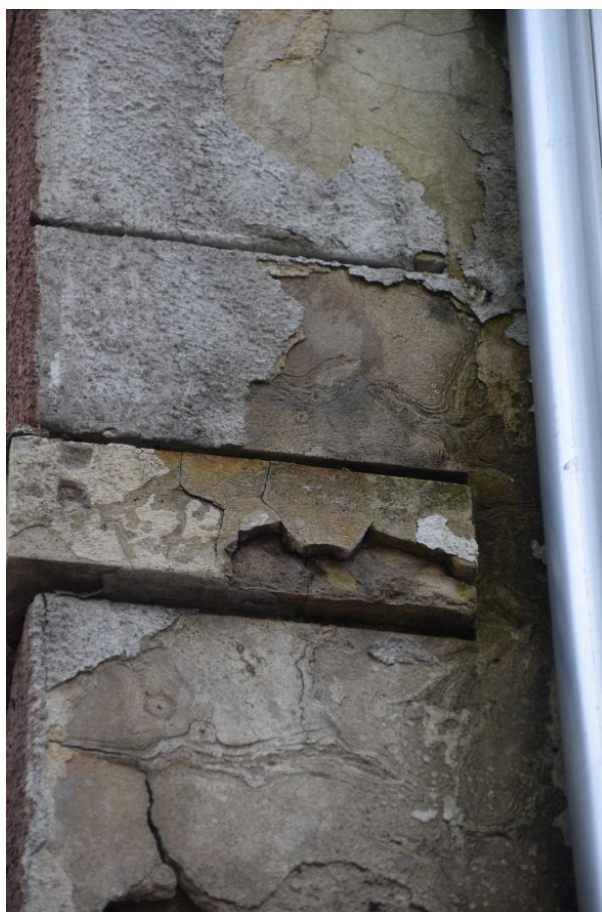
fot. 15: Naturalna odkrywka nr 33, elewacja południowa. Odsłonięte zostały poszczególne warstwy.

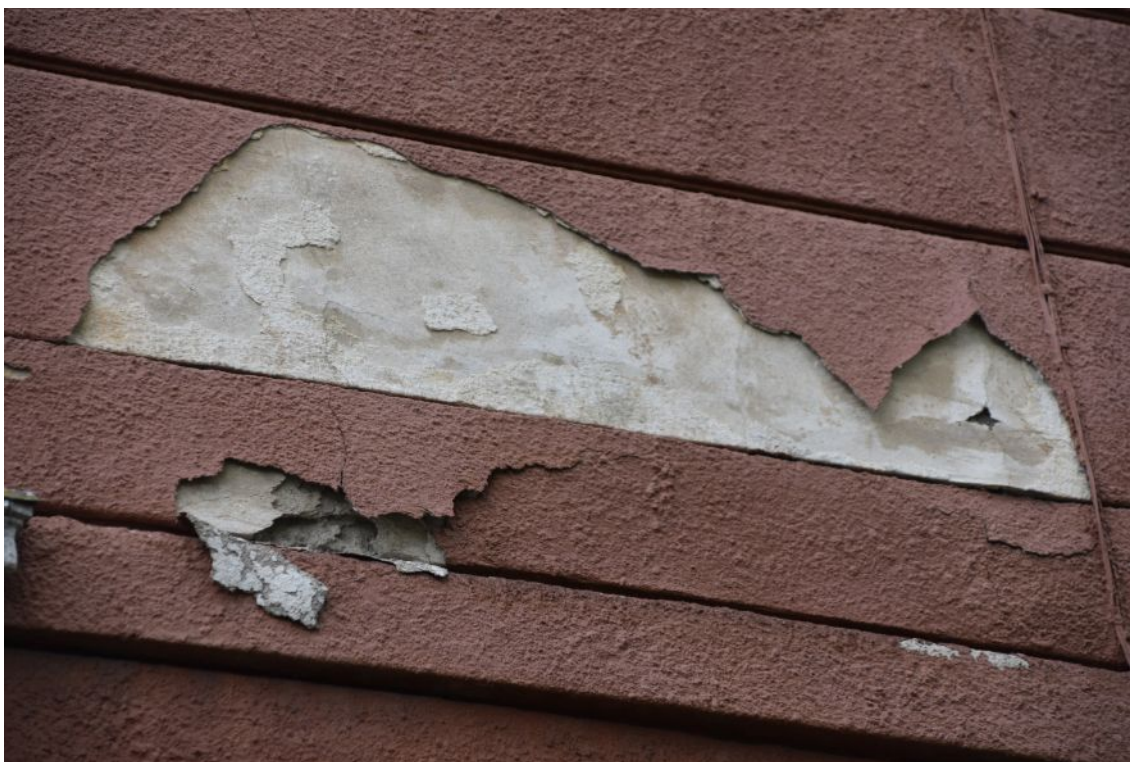
fot. 19: Naturalna odkrywka nr 31.

Odkrytki w obrębie pierwszego oraz drugiego piętra, wskazują, iż kondygnacje te nie ulegały tak częstym przebudowom jak pas parteru oraz cokołu. Ściany pięter pokrywa zaprawa na bazie piasku rzecznoego, o dużej frakcji oraz ze znaczną ilością kamyków. Tynk wyrównuje warstwa zacierki o jednorodnej strukturze.

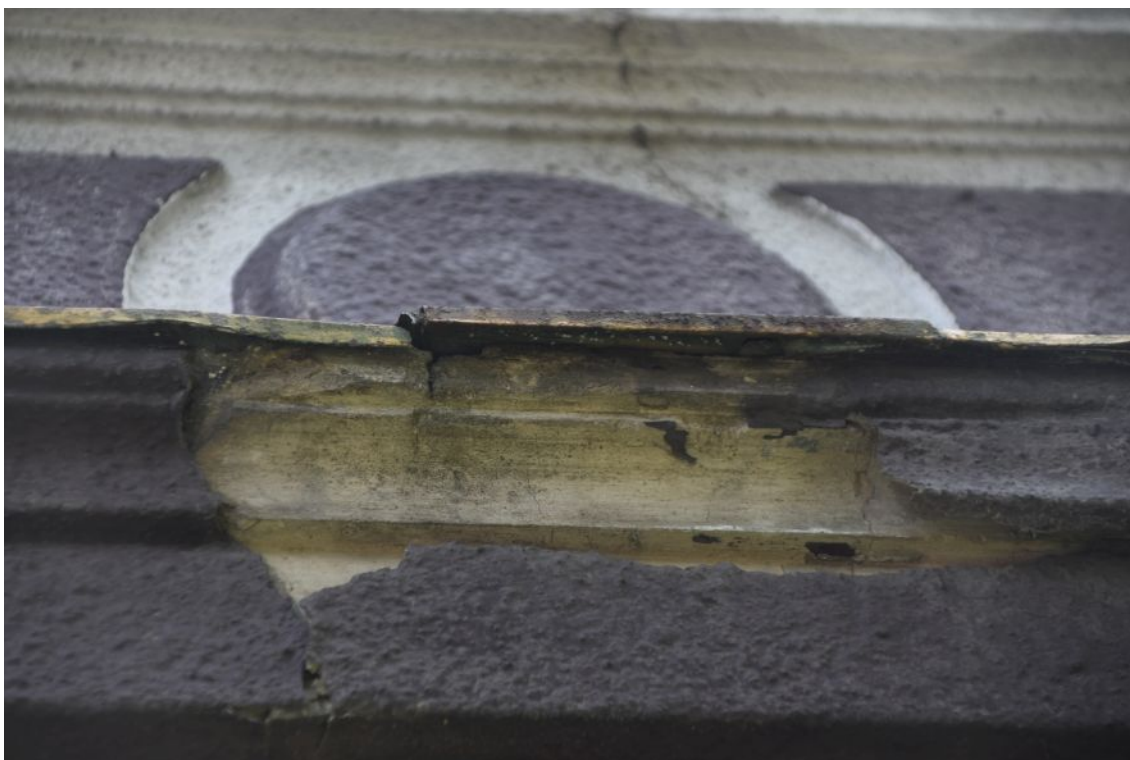
fot. 25: Naturalna odkrywka na gzymsie kordonowym.

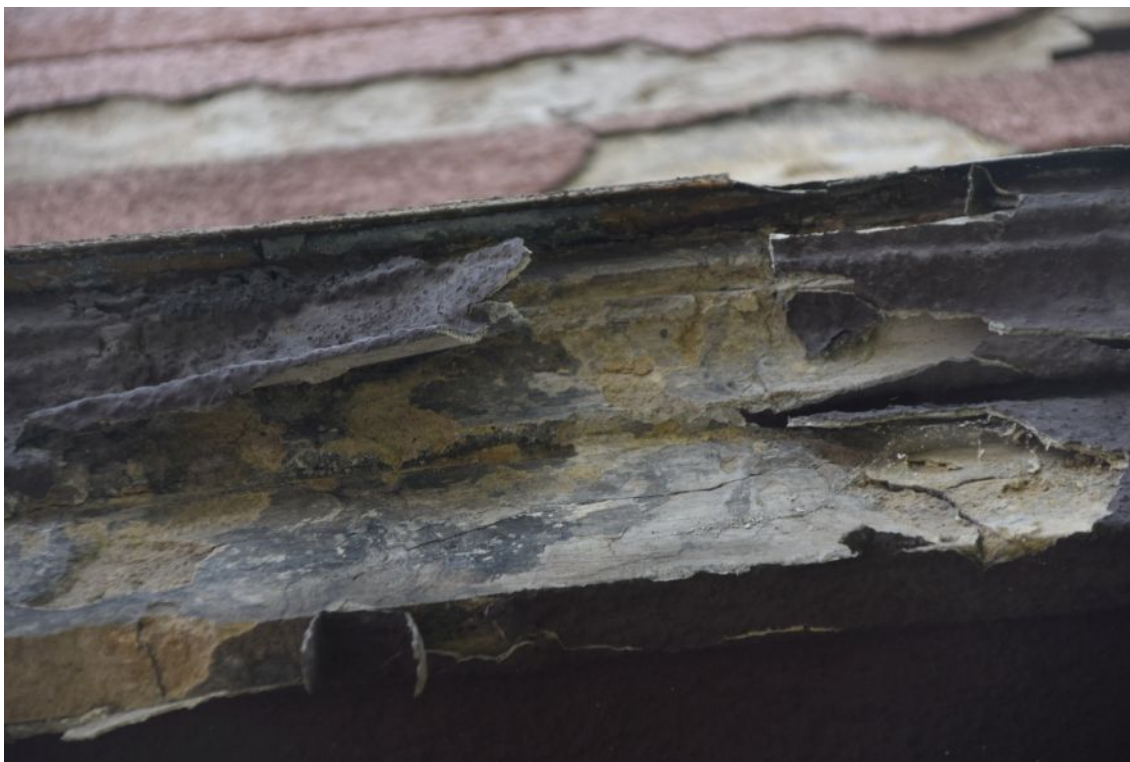
fot. 26: Naturalna odkrywka na gzymsie kordonowym.

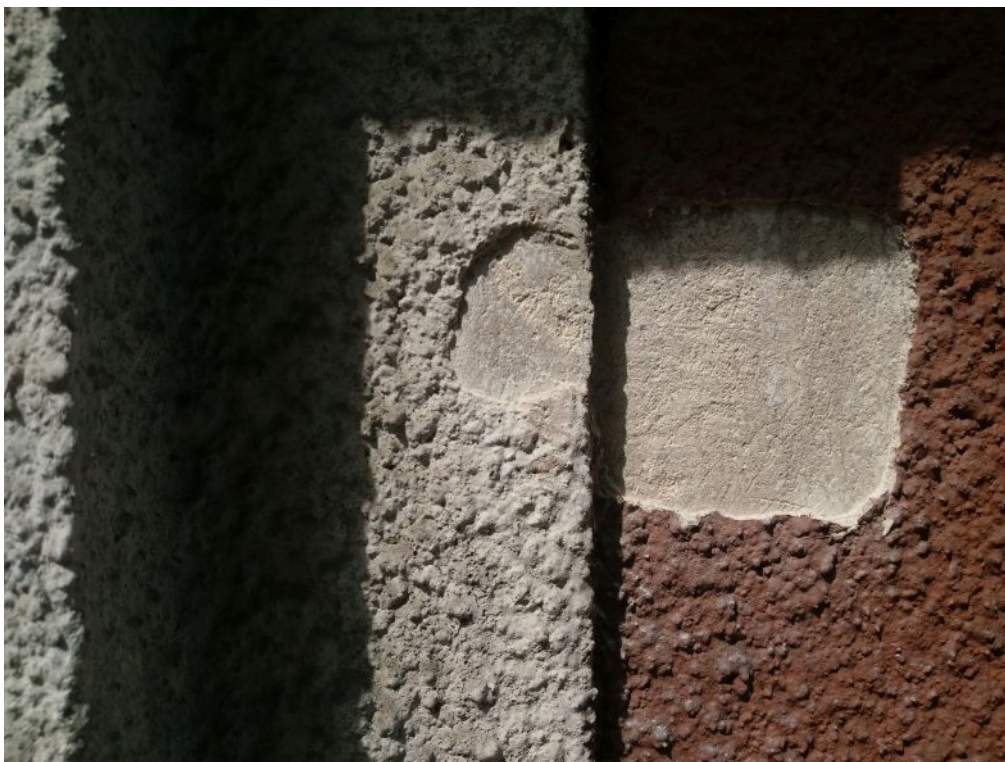
fot. 38: Odkrywka nr 24, elewacja zachodnia. Fragment opaski okiennej (po lewej) oraz elewacji (po prawej).

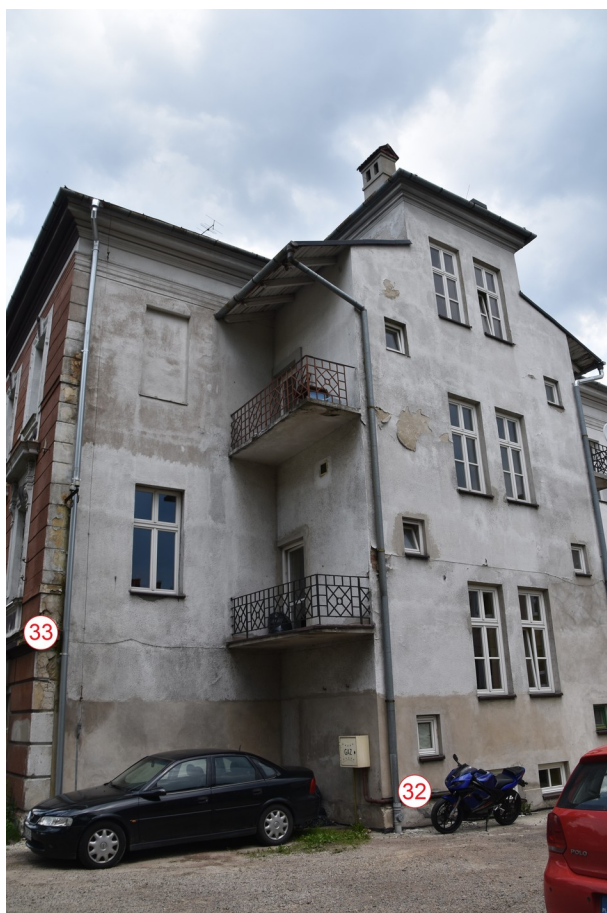
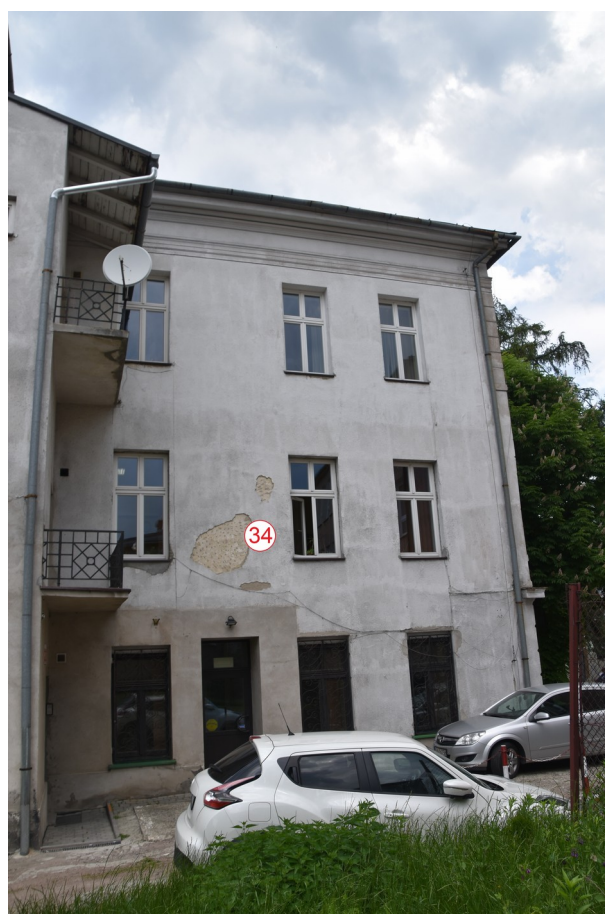
fot. 44: Naturalna odkrywka nr 34. Nasieki zostały wykonane w pierwotnym tynku. Nawarstwienia farby są podobne jak w pasie pierwszego piętra elewacji frontowej oraz bocznej (odkrywka nr 4 oraz nr 21).

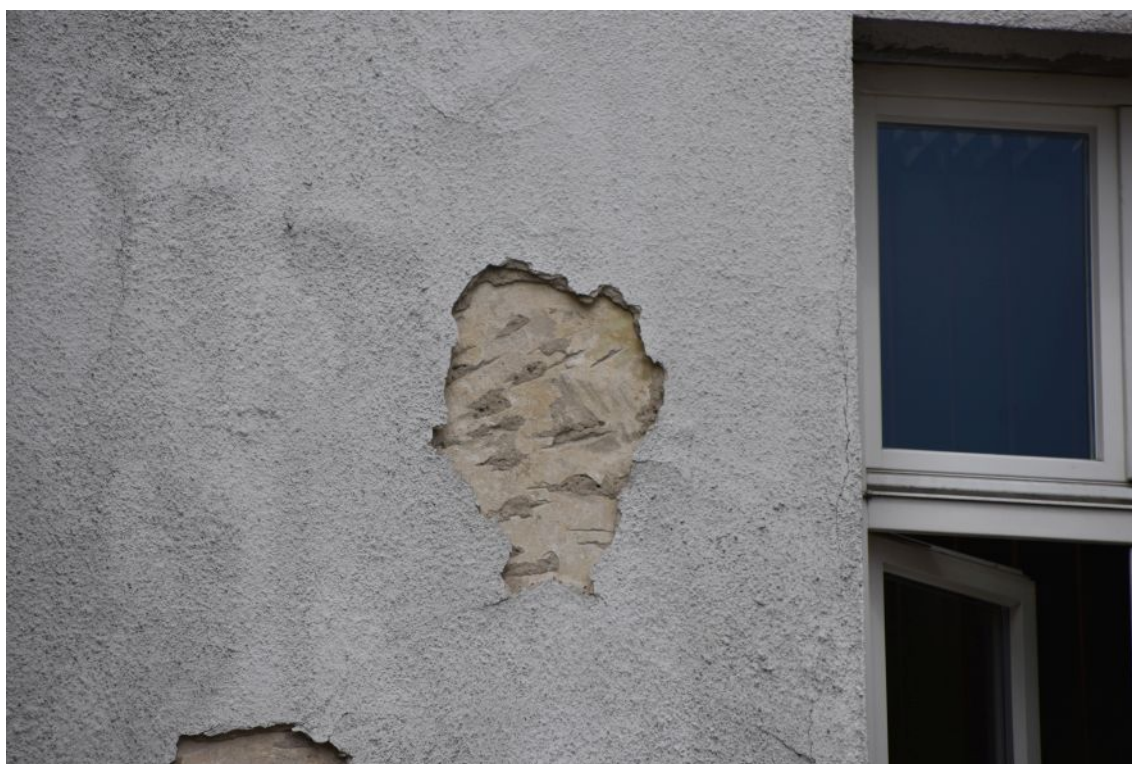
fot. 45: Naturalna odkrywka elewacji tylnej.

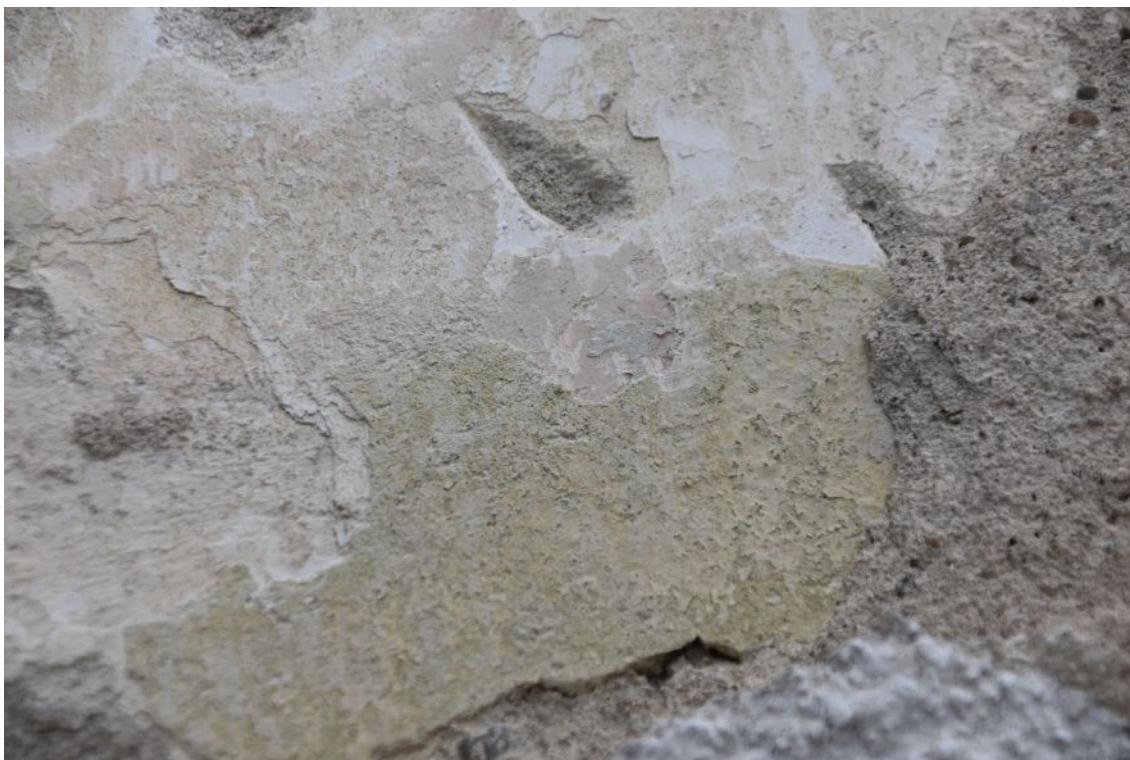
fot. 46: Nawarstwienia w odkrywce nr 34.

Odkrytki elewacji tylnej ukazały warstwy malatury, podobne jak w odkrywkach nr 4 oraz 21 elewacji frontowej oraz bocznej.

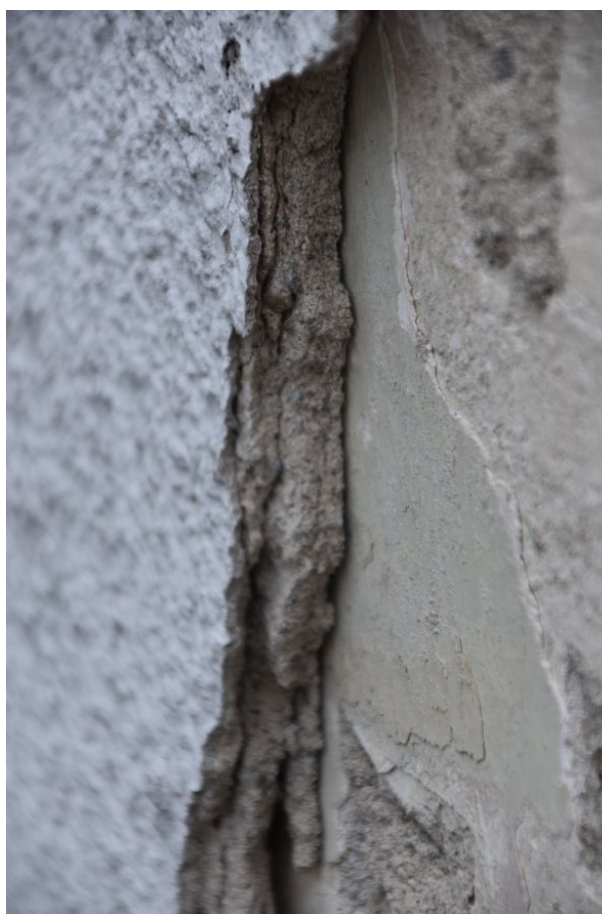
fot. 47: Nawarstwienia w odkrywce nr 34.

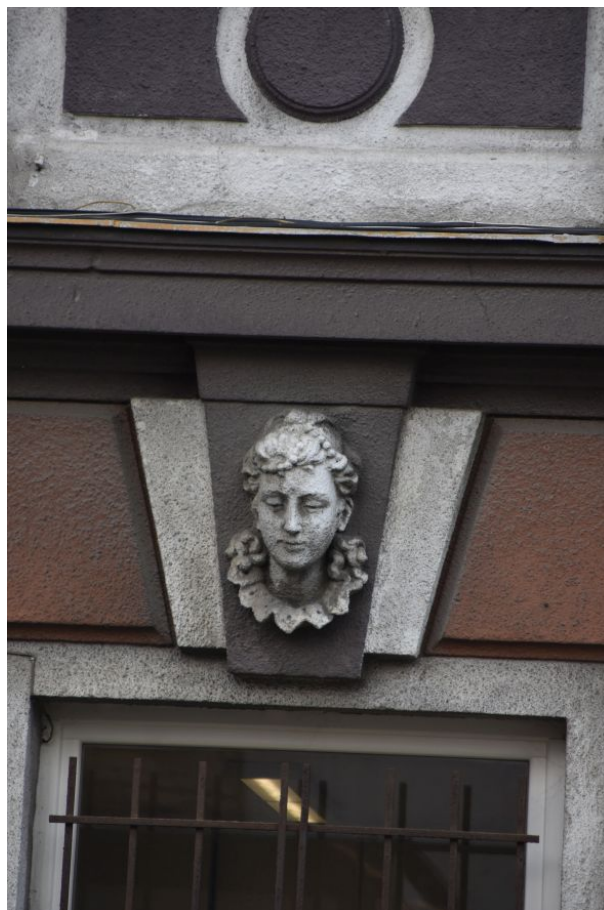
53 fot. 54: Jedna z głów zdobiących elewację frontową.

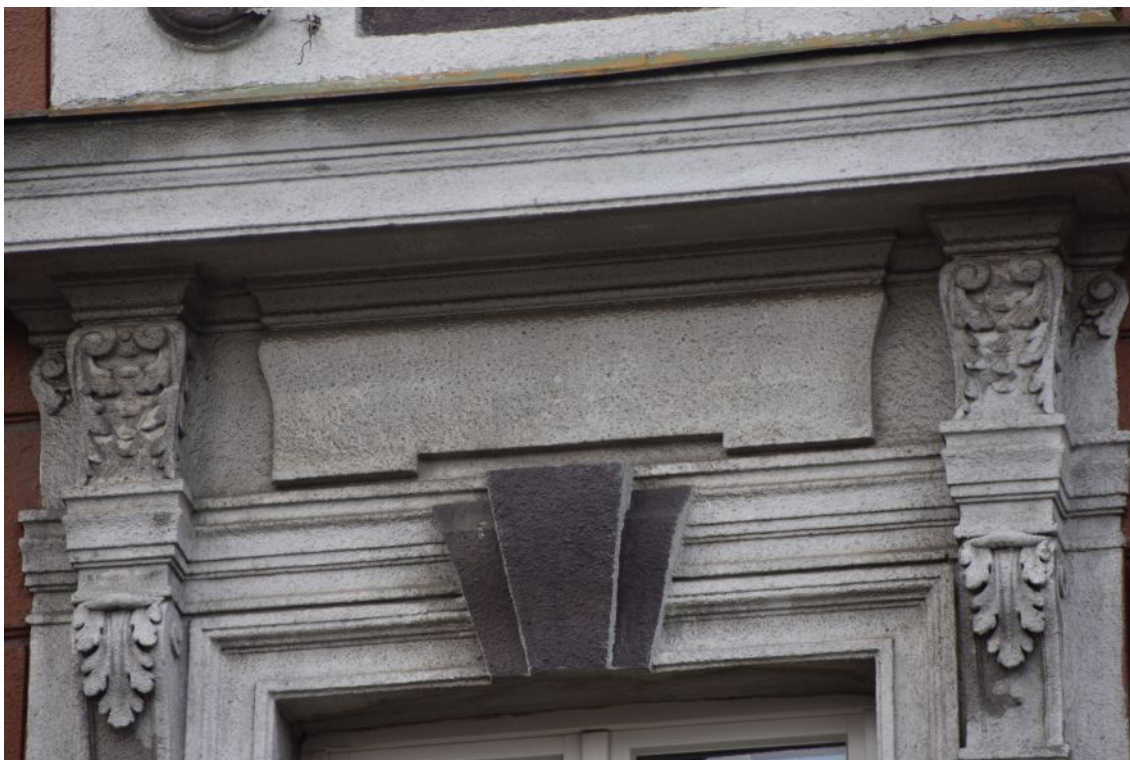
fot. 55: Opaski okienne są bogato zdobione.
